Lote 1 - Rota: Padre Pedro Pinto

Diagnóstico da Calçada	Qualidade do Serviço	
Endereço: Rua Padre Pedro Pinto, 824	57	C
Data do Registro: 22/11/2019 10:15:53		
Num. Lote CTM: 190792900125

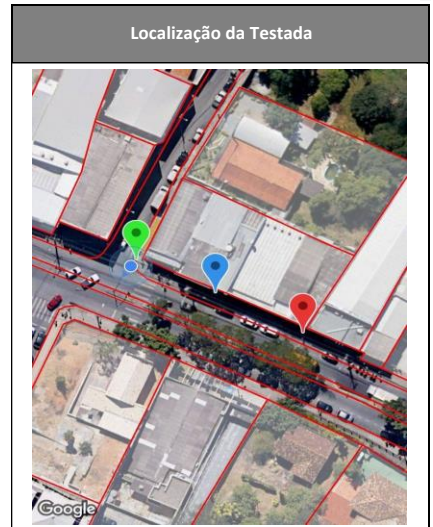
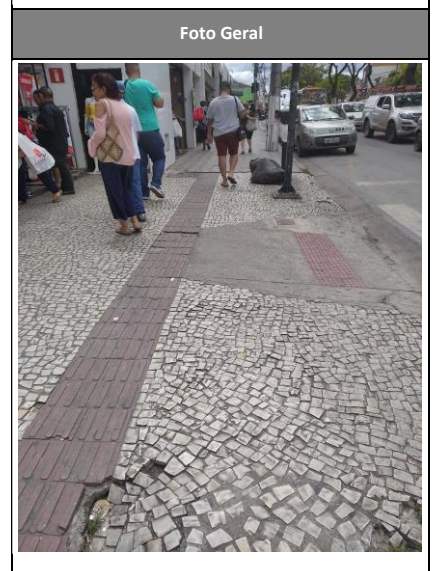
ID	Itens Avaliados	Respostas	Nota
P_1	O Mobiliário urbano está dentro da faixa de serviço de 70 cm ?	Sim	-
P_2	Qual a largura livre do Passeio ?	Acima de 1.50 m	10
P_3	Tipo de revestimento da calçada ?	Outro	0
P_4	Existência de Buracos ?	Nenhum	10
P_5	Condições Gerais do Piso e meio-fio da calçada ?	Regular	5
P_6	Presença de desníveis ?	Nenhum	10
P_7	Tem rebaixamento de calçada para Pedestre ?	Sim	7
P_8	Possui piso tátil ao longo da Calçada ?	Sim	-
P_9	A calçada Possui Rebaixamento de Veículos correto ?	N.A	0
P_10	Existência de altura livre menor que 2,10 m ?	Não	-
P_11	O Passeio está no padrão da SMPU ?	Não	0
P_12	A testada possui prática de estacionamento sobre o passeio ?	Não	10
P_13	Existe algum dispositivo de Drenagem sobre a calçada ?	Não	0
P_14	Existe PED em frente a testada ?	Não	-
P_15	Existe FTP em frente a testada ?	Sim	-
P_16	Classificação geral da calçada pelo pesquisador.	Regular	5

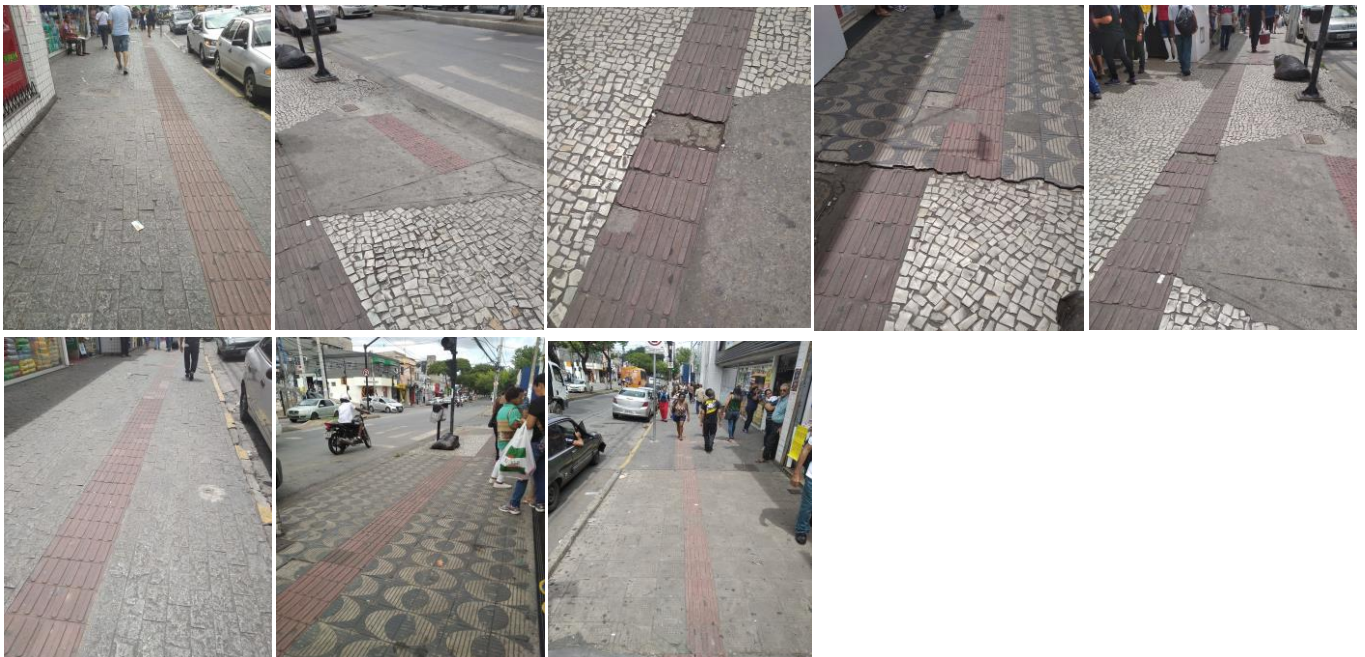
Fotos Complementares - Detalhes do Passeio

ID	Itens Avaliados	Respostas	Nota
P_7_1	Qual tipo do Rebaixo ?	Rebaixo Tipo 1 (trapézio)	0
P_7_1_1	Se for do Tipo 1, Passeio possui largura livre de 1,2 m ?	Sim	0
P_7_1_2	Se for do Tipo 1, O rebaixo tem abas conforme a norma ?	Não	0
P_7_2	A rampa do rebaixo tem Inclinação da norma (8,33%) ?	Sim	0
P_7_3	O rebaixo possui piso tátil ?	Tem só piso de alerta	0
P_7_3_1	O piso tátil de alerta e direcional do rebaixo está conforme a norma ?	Não	0
P_8_1	O piso tátil está no eixo da faixa livre ?	Sim	0
P_8_2	Se tem uma leve mudança de direção está conforme a norma ?	Não	0
P_8_3	Se tem mudança de direção de 90º ou maior está conforme a norma ?	0	0
P_8_4	Se tem mudança de direção de três faixas direcionais está conforme a norma ?	0	0
P_8_5	Se tem mudança de direção de quatro faixas direcionais está conforme a norma?	0	0
P_8_6	Tem piso tátil em pontos de ônibus conforme a norma?	N.A	0
P_8_7	O piso tátil tem conexão com os lotes vizinhos?	Sim	0

P_8_8	O piso tátil está em boas condições aparentes?	Não	0
P_8_9	O piso tátil apresenta desenho com bom senso?	Não	0
P_13_1	Dispositivo de Drenagem está devidamente instalado e bem conservado?	0	-3
P_13_2	Dispositivo de Drenagem oferece risco para caminamento seguro de pedestre?	0	0
