Lote 1 - Rota: Padre Pedro Pinto

Diagnóstico da Calçada	Qualidade do Serviço	
Endereço: Rua Padre Pedro Pinto, 5410	55	C
Data do Registro: 21/11/2019 09:05:33		
Num. Lote CTM: 190201400195

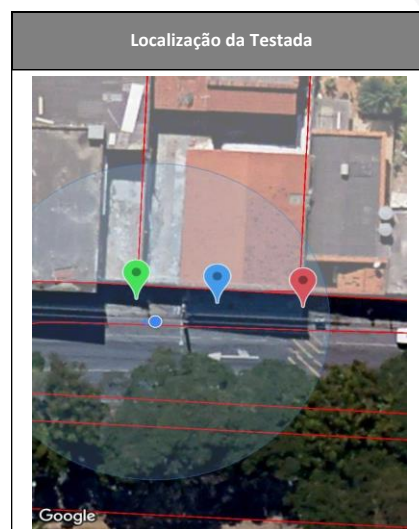
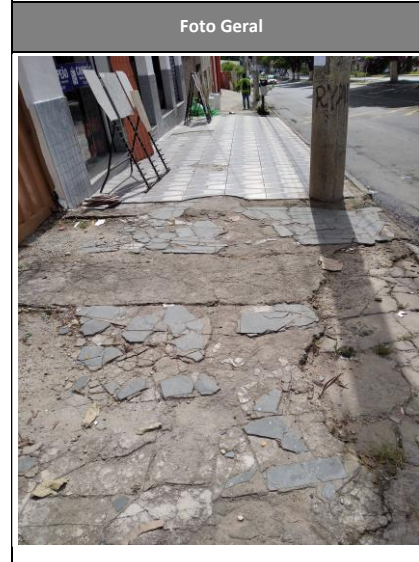
ID	Itens Avaliados	Respostas	Nota
P_1	O Mobiliário urbano está dentro da faixa de serviço de 70 cm ?	Sim	-
P_2	Qual a largura livre do Passeio ?	Acima de 1.50 m	10
P_3	Tipo de revestimento da calçada ?	Outro	0
P_4	Existência de Buracos ?	Poucos	5
P_5	Condições Gerais do Piso e meio-fio da calçada ?	Regular	5
P_6	Presença de desníveis ?	Nenhum	10
P_7	Tem rebaixamento de calçada para Pedestre ?	Não	10
P_8	Possui piso tátil ao longo da Calçada ?	Não	-
P_9	A calçada Possui Rebaixamento de Veículos correto ?	Não	0
P_10	Existência de altura livre menor que 2,10 m ?	Não	-
P_11	O Passeio está no padrão da SMPU ?	Não	0
P_12	A testada possui prática de estacionamento sobre o passeio ?	Não	10
P_13	Existe algum dispositivo de Drenagem sobre a calçada ?	Não	0
P_14	Existe PED em frente a testada ?	Não	-
P_15	Existe FTP em frente a testada ?	Não	-
P_16	Classificação geral da calçada pelo pesquisador.	Regular	5
