Lote 3 - Rota: Leste 3

FRATAR
ENGENHARIA CONSULTIVA

Diagnóstico da Calçada	Qualidade do Serviço	
Endereço: Av. Andradas, 3558	70	C
Data do Registro: 08/11/2019 09:44:04		
Num. Lote CTM: 60117000200

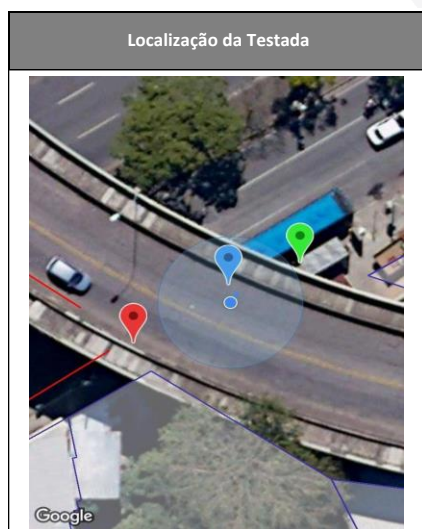
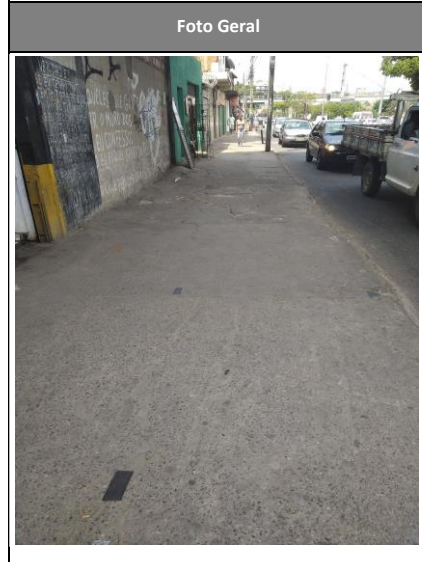
ID	Itens Avaliados	Respostas	Nota
P_1	O Mobiliário urbano está dentro da faixa de serviço de 70 cm ?	Sim	-
P_2	Qual a largura livre do Passeio ?	Acima de 1.50 m	10
P_3	Tipo de revestimento da calçada ?	Concreto	10
P_4	Existência de Buracos ?	Nenhum	10
P_5	Condições Gerais do Piso e meio-fio da calçada ?	Regular	5
P_6	Presença de desníveis ?	Nenhum	10
P_7	Tem rebaixamento de calçada para Pedestre ?	Não	10
P_8	Possui piso tátil ao longo da Calçada ?	Não	-
P_9	A calçada Possui Rebaixamento de Veículos correto ?	Não	0
P_10	Existência de altura livre menor que 2,10 m ?	Não	-
P_11	O Passeio está no padrão da SMPU ?	Não	0
P_12	A testada possui prática de estacionamento sobre o passeio ?	Não	10
P_13	Existe algum dispositivo de Drenagem sobre a calçada ?	Não	0
P_14	Existe PED em frente a testada ?	Não	-
P_15	Existe FTP em frente a testada ?	Não	-
P_16	Classificação geral da calçada pelo pesquisador.	Regular	5
