Lote 4 - Rota: Contorno

Diagnóstico da Calçada	Qualidade do Serviço	
Endereço: Av.Contorno, 6082	73	B
Data do Registro: 06/11/2019 16:25:13		
Num. Lote CTM: 10001600105

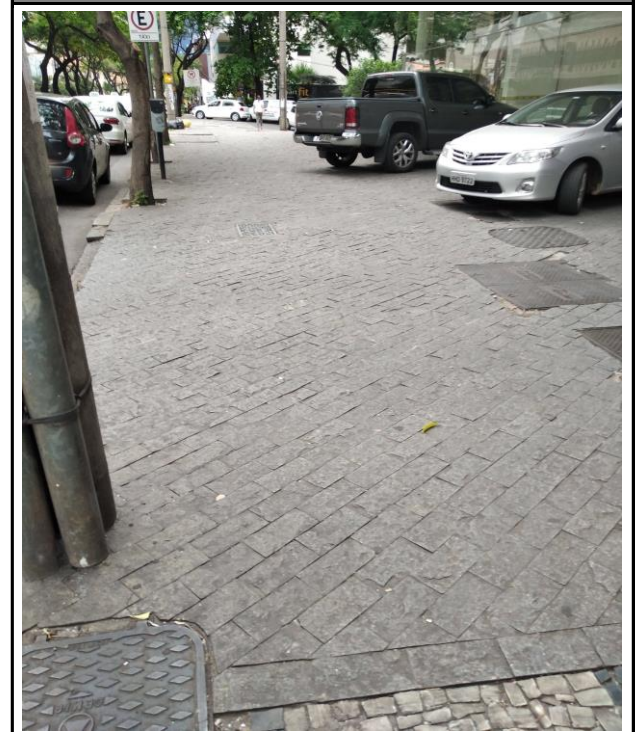
Foto Geral

ID	Itens Avaliados	Respostas	Nota
P_1	O Mobiliário urbano está dentro da faixa de serviço de 70 cm ?	Sim	-
P_2	Qual a largura livre do Passeio ?	Acima de 1.50 m	10
P_3	Tipo de revestimento da calçada ?	Outro	0
P_4	Existencia de Buracos ?	Poucos	5
P_5	Condições Gerais do Piso e meio-fio da calçada ?	Ótimo(a)	10
P_6	Presença de desniveis ?	Nenhum	10
P_7	Tem rebaixamento de calçada para Pedestre ?	Sim	8
P_8	Possui piso tátil ao longo da Calçada ?	Não	-
P_9	A calçada Possui Rebaixamento de Veiculos correto ?	Sim	10
P_10	Existencia de altura livre menor que 2,10 m ?	Não	-
P_11	O Passeio está no padrao da SMPU ?	Não	0
P_12	A testada possui prática de estacionamento sobre o passeio ?	Não	10
P_13	Existe algum dispositivo de Drenagem sobre a calçada ?	Sim	0
P_14	Existe PED em frente a testada ?	Não	-
P_15	Existe FTP em frente a testada ?	Sim	-
P_16	Classificação geral da calçada pelo pesquisador.	Ótimo(a)	10

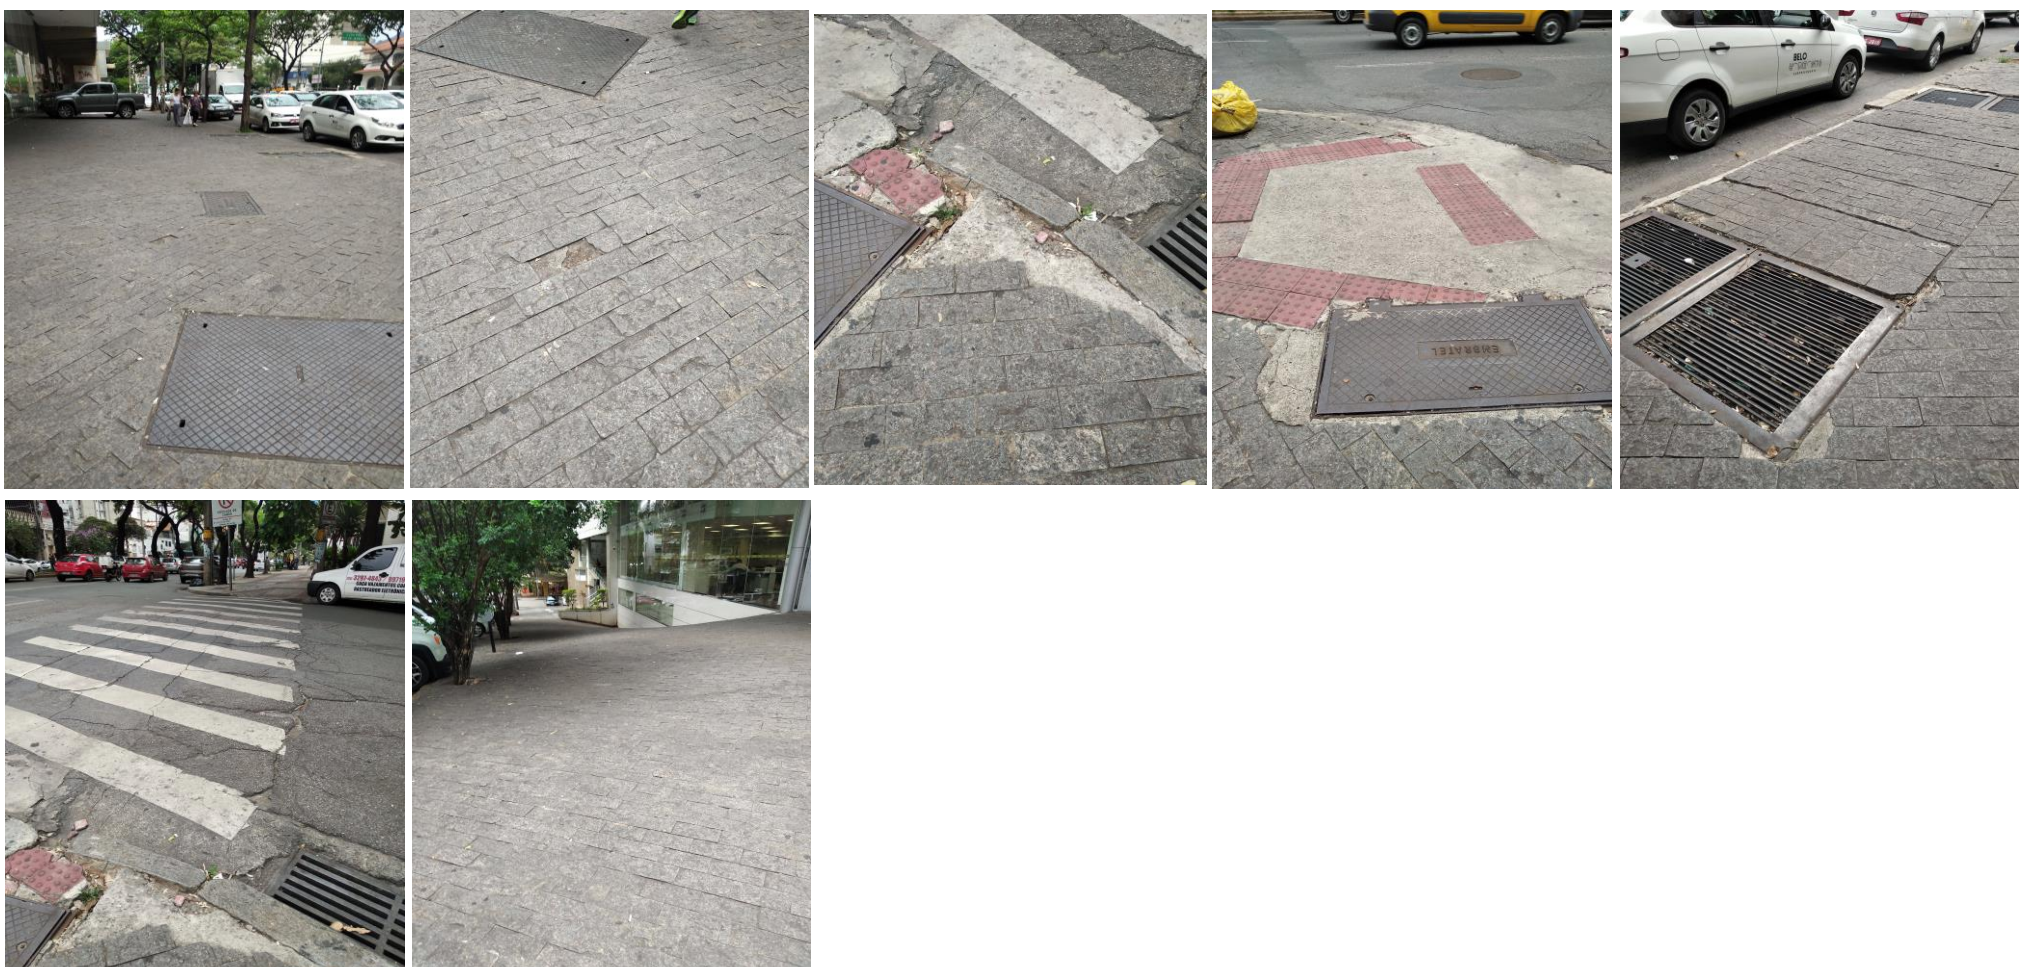
Fotos Complementares - Detalhes do Passeio

ID	Itens Avaliados	Respostas	Nota
P_7_1	Qual tipo do Rebaixo ?	Rebaixo Tipo 1 (trapézio)	0
P_7_1_1	Se for do Tipo 1, Passeio possui largura livre de 1,2 m ?	Sim	0
P_7_1_2	Se for do Tipo 1, O rebaixo tem abas conforme a norma ?	Não	-1
P_7_2	A rampa do rebaixo tem Inclinação da norma (8,33%) ?	Sim	0
P_7_3	O rebaixo possui piso tátil ?	Tem só piso de alerta	-1
P_7_3_1	O piso tátil de alerta e direcional do rebaixo está conforme a norma ?	Sim	0
P_8_1	O piso tátil está no eixo da faixa livre ?	0	0
P_8_2	Se tem uma leve mudança de direção está conforme a norma ?	0	0
P_8_3	Se tem mudança de direção de 90º ou maior está conforme a norma ?	0	0
P_8_4	Se tem mudança de direção de três faixas direcionais está conforme a norma ?	0	0
P_8_5	Se tem mudança de direção de quatro faixas direcionais está conforme a norma?	0	0
P_8_6	Tem piso tátil em pontos de ônibus conforme a norma?	0	0
P_8_7	O piso tátil tem conexão com os lotes vizinhos?	0	0

P_8_8	O piso tátil está em boas condições aparentes?	0	0
P_8_9	O piso tátil apresenta desenho com bom senso?	0	0
P_13_1	Dispositivo de Drenagem está devidamente instalado e bem conservado?	Sim	0
P_13_2	Dispositivo de Drenagem oferece risco para caminhamento seguro de pedestre?	Não	0
