| Diagnóstico da Calçada | Qualidade do Serviço | |
| Endereço: Av. Abílio Machado, 1977 | 45 | D |

Lote 1 - Rota: Noroeste

FRATAR
ENGENHARIA CONSULTIVA

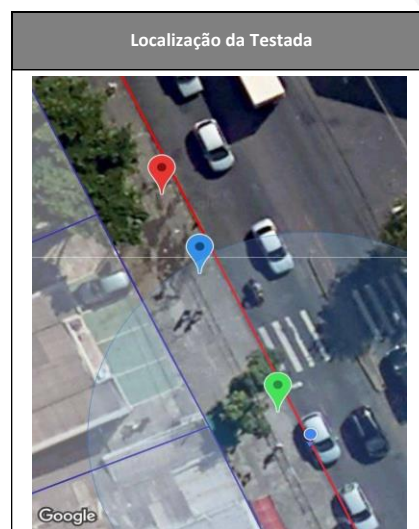
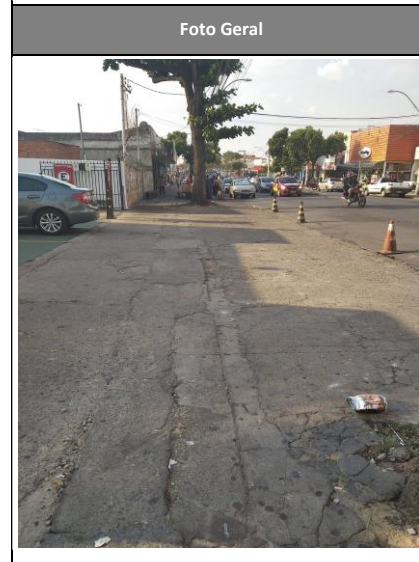
| ID | Itens Avaliados | Respostas | Nota |
|---|--|---|---|
| P_5 | Condições Gerais do Piso e meio-fio da calçada ? | Péssimo | 0 |
| P_16 | Classificação geral da calçada pelo pesquisador. | Ruim | 0 |

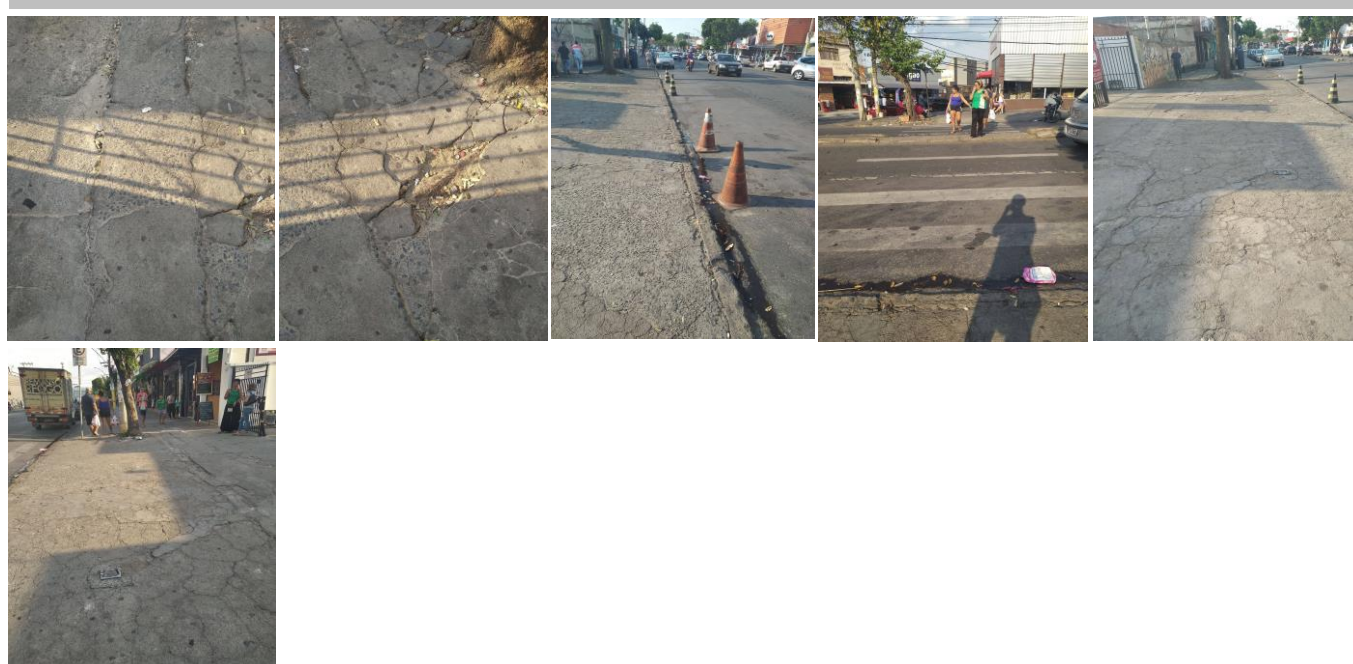
Fotos Complementares - Detalhes do Passeio

| ID | Itens Avaliados | Respostas | Nota |
|---|--|---|---|
| P_4 | Existência de Buracos ? | Poucos | 5 |
| P_9 | A calçada Possui Rebaixamento de Veículos correto ? | Não | 0 |
| P_11 | O Passeio está no padrão da SMPU ? | Não | 0 |
| P_12 | A testada possui prática de estacionamento sobre o passeio ? | Sim | 0 |
