# Lote 4 - Rota: Contorno

Diagnóstico da Calçada	Qualidade do Serviço	
Endereço: Av.Contorno, 2310	<b>76</b>	<b>B</b>
Data do Registro: 04/11/2019 14:27:42		
Num. Lote CTM: 10569700645

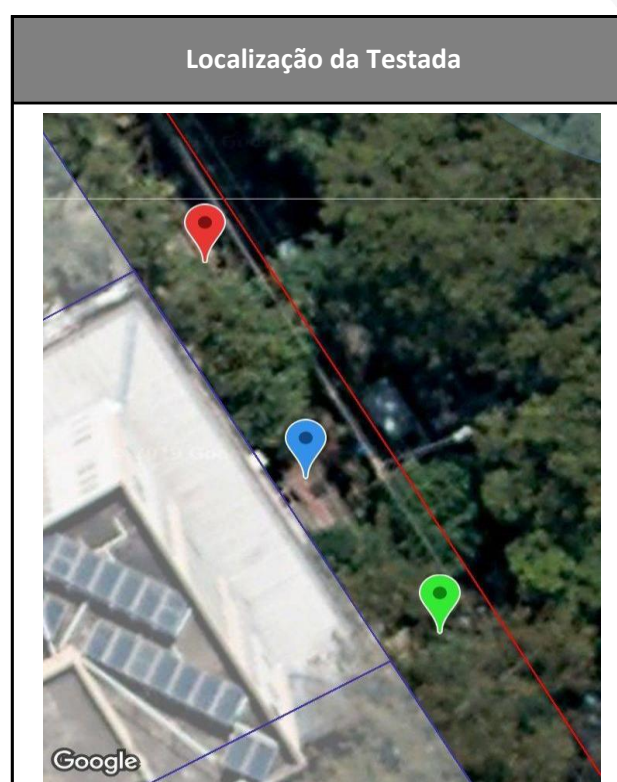
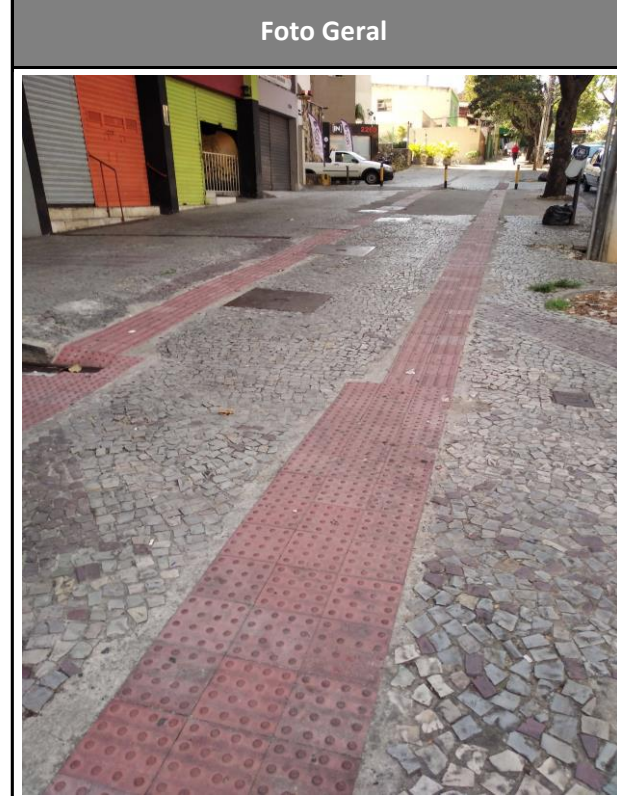
ID	Itens Avaliados	Respostas	Nota
P_1	O Mobiliário urbano está dentro da faixa de serviço de 70 cm ?	Sim	-
P_2	Qual a largura livre do Passeio ?	Acima de 1.50 m	10
P_3	Tipo de revestimento da calçada ?	Pedra Portuguesa	8
P_4	Existencia de Buracos ?	Poucos	5
P_5	Condições Gerais do Piso e meio-fio da calçada ?	Ótimo(a)	10
P_6	Presença de desniveis ?	Médio	3
P_7	Tem rebaixamento de calçada para Pedestre ?	Não	10
P_8	Possui piso tátil ao longo da Calçada ?	Sim	-
P_9	A calçada Possui Rebaixamento de Veiculos correto ?	Sim	10
P_10	Existencia de altura livre menor que 2,10 m ?	Não	-
P_11	O Passeio está no padrao da SMPU ?	Não	0
P_12	A testada possui prática de estacionamento sobre o passeio ?	Não	10
P_13	Existe algum dispositivo de Drenagem sobre a calçada ?	Sim	0
P_14	Existe PED em frente a testada ?	Não	-
P_15	Existe FTP em frente a testada ?	Não	-
P_16	Classificação geral da calçada pelo pesquisador.	Ótimo(a)	10
