Diagnóstico da Calçada	Qualidade do Serviço	
Endereço: Av. Cristovão Colombo, 550	71	B
Data do Registro: 12/11/2019 12:09:42		
Num. Lote CTM: 10066500160

Diagnóstico da Calçada	Qualidade do Serviço		Complemento do Diagnóstico
Endereço: Av. Cristovão Colombo, 550 Data do Registro: 12/11/2019 12:09:42 Num. Lote CTM: 10066500160	71	B

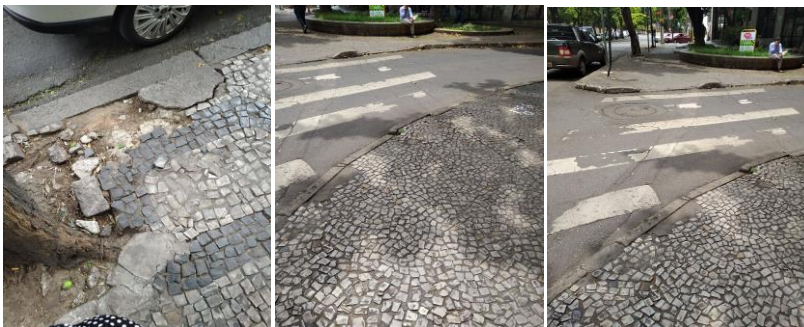
Fotos Complementares - Detalhes do Passeio

ID	Itens Avaliados	Respostas	Nota
P_1	O Mobiliário urbano está dentro da faixa de serviço de 70 cm ?	Sim	-
P_2	Qual a largura livre do Passeio ?	Acima de 1.50 m	10
P_3	Tipo de revestimento da calçada ?	Pedra Portuguesa	8
P_4	Existência de Buracos ?	Poucos	5
P_5	Condições Gerais do Piso e meio-fio da calçada ?	Ótimo(a)	10
P_6	Presença de desníveis ?	Nenhum	10
P_7	Tem rebaixamento de calçada para Pedestre ?	Sim	8
P_8	Possui piso tátil ao longo da Calçada ?	Não	-
P_9	A calçada Possui Rebaixamento de Veículos correto ?	N.A	0
P_10	Existência de altura livre menor que 2,10 m ?	Não	-
P_11	O Passeio está no padrão da SMPU ?	Não	0
P_12	A testada possui prática de estacionamento sobre o passeio ?	Não	10
P_13	Existe algum dispositivo de Drenagem sobre a calçada ?	Não	0
P_14	Existe PED em frente a testada ?	Não	-
P_15	Existe FTP em frente a testada ?	Sim	-
P_16	Classificação geral da calçada pelo pesquisador.	Ótimo(a)	10
