Lote 1 - Rota: Padre Pedro Pinto

Diagnóstico da Calçada	Qualidade do Serviço	
Endereço: Rua Padre Pedro Pinto, s/nº	46	D
Data do Registro: 13/11/2019 13:05:06		
Num. Lote CTM: 211019300390

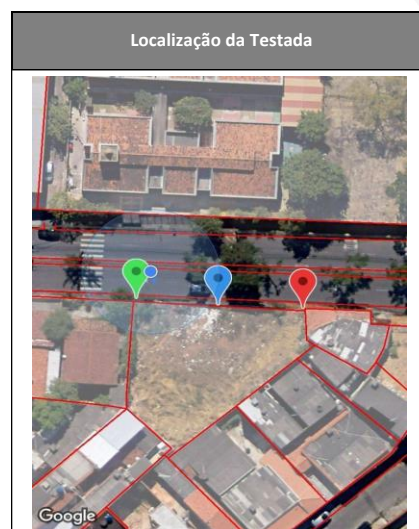
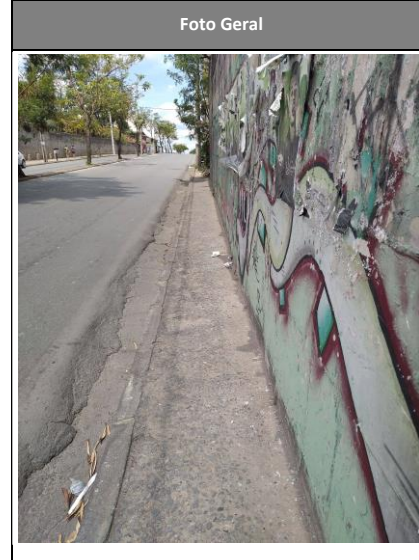
ID	Itens Avaliados	Respostas	Nota
P_1	O Mobiliário urbano está dentro da faixa de serviço de 70 cm ?	Sim	-
P_2	Qual a largura livre do Passeio ?	Abaixo 0.80 m	1
P_3	Tipo de revestimento da calçada ?	Concreto	10
P_4	Existência de Buracos ?	Poucos	5
P_5	Condições Gerais do Piso e meio-fio da calçada ?	Péssimo	0
P_6	Presença de desníveis ?	Nenhum	10
P_7	Tem rebaixamento de calçada para Pedestre ?	Não	10
P_8	Possui piso tátil ao longo da Calçada ?	Não	-
P_9	A calçada Possui Rebaixamento de Veículos correto ?	N.A	0
P_10	Existência de altura livre menor que 2,10 m ?	Não	-
P_11	O Passeio está no padrão da SMPU ?	Não	0
P_12	A testada possui prática de estacionamento sobre o passeio ?	Não	10
P_13	Existe algum dispositivo de Drenagem sobre a calçada ?	Não	0
P_14	Existe PED em frente a testada ?	Não	-
P_15	Existe FTP em frente a testada ?	Não	-
P_16	Classificação geral da calçada pelo pesquisador.	Ruim	0
