Diagnóstico da Calçada	Qualidade do Serviço	
Endereço: Av. Portugal, 117	<b>52</b>	<b>C</b>
Data do Registro: 19/11/2019 14:48:06		
Num. Lote CTM: 200062300135

Diagnóstico da Calçada	Qualidade do Serviço		Complemento do Diagnóstico
Endereço: Av. Portugal, 117 Data do Registro: 19/11/2019 14:48:06 Num. Lote CTM: 200062300135	52	C

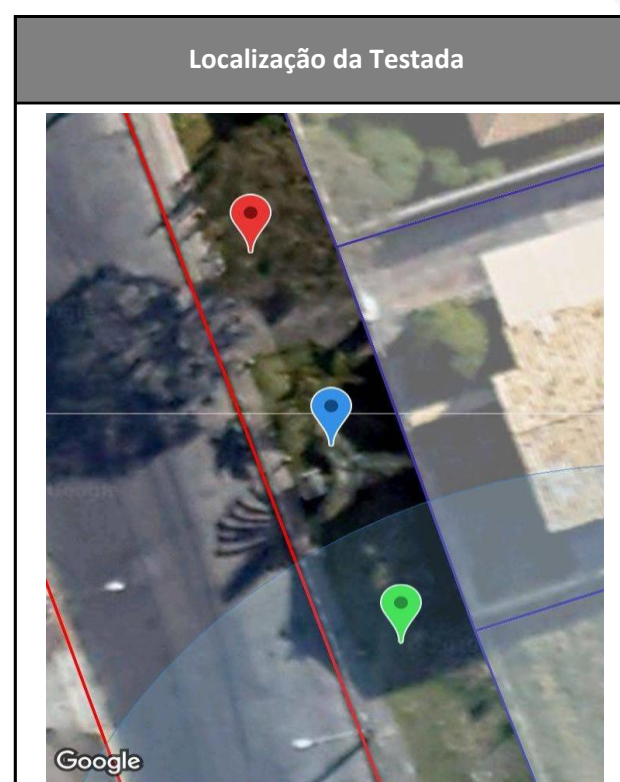
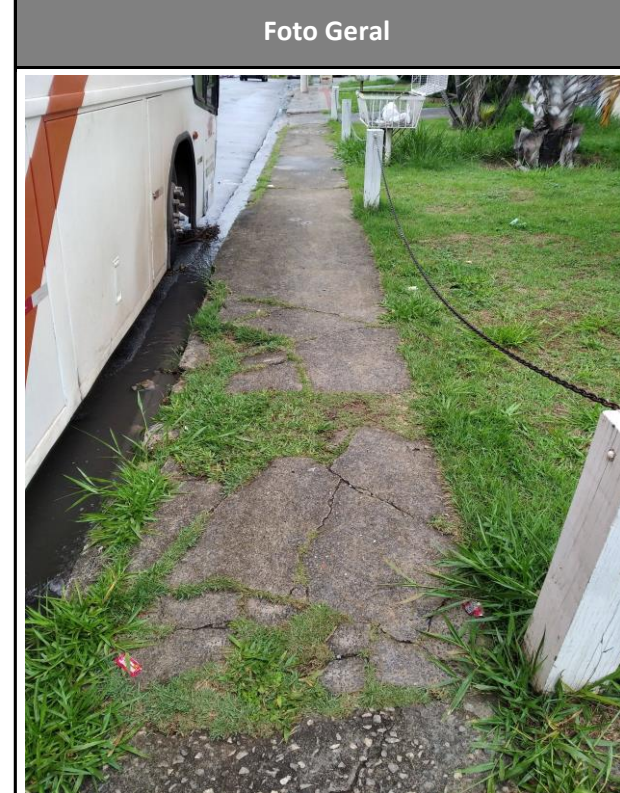
ID	Itens Avaliados	Respostas	Nota
P_1	O Mobiliário urbano está dentro da faixa de serviço de 70 cm ?	Sim	-
P_2	Qual a largura livre do Passeio ?	Entre 0.80 m e 1.20 m	4
P_3	Tipo de revestimento da calçada ?	Concreto	10
P_4	Existencia de Buracos ?	Poucos	5
P_5	Condições Gerais do Piso e meio-fio da calçada ?	Regular	5
P_6	Presença de desniveis ?	Médio	3
P_7	Tem rebaixamento de calçada para Pedestre ?	Não	10
P_8	Possui piso tátil ao longo da Calçada ?	Não	-
P_9	A calçada Possui Rebaixamento de Veiculos correto ?	Não	0
P_10	Existencia de altura livre menor que 2,10 m ?	Não	-
P_11	O Passeio está no padrao da SMPU ?	Não	0
P_12	A testada possui prática de estacionamento sobre o passeio ?	Não	10
P_13	Existe algum dispositivo de Drenagem sobre a calçada ?	Não	0
P_14	Existe PED em frente a testada ?	Não	-
P_15	Existe FTP em frente a testada ?	Não	-
P_16	Classificação geral da calçada pelo pesquisador.	Regular	5
