Lote 4 - Rota: Contorno

FRATAR
ENGENHARIA CONSULTIVA

Diagnóstico da Calçada	Qualidade do Serviço	
Endereço: Av.Contorno, s/nº Data do Registro: 31/10/2019 14:17:04 Num. Lote CTM: 90040900280	76	B

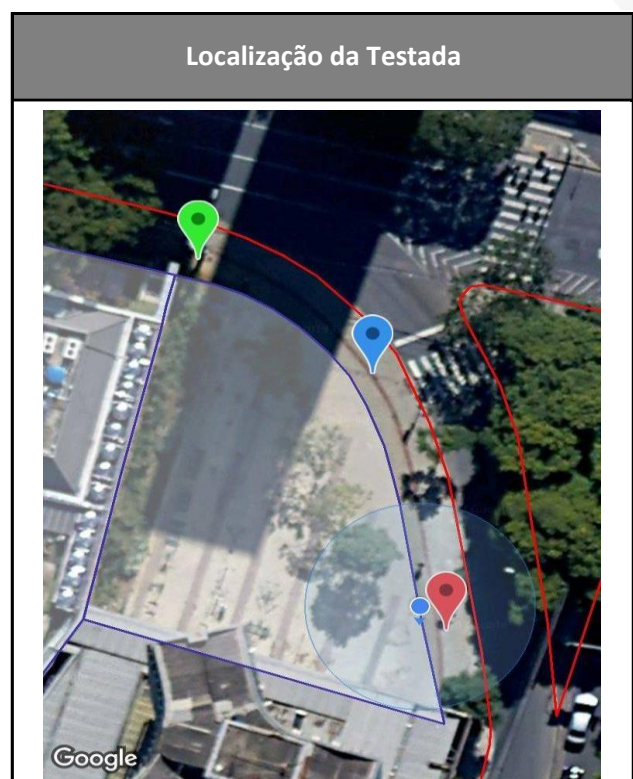
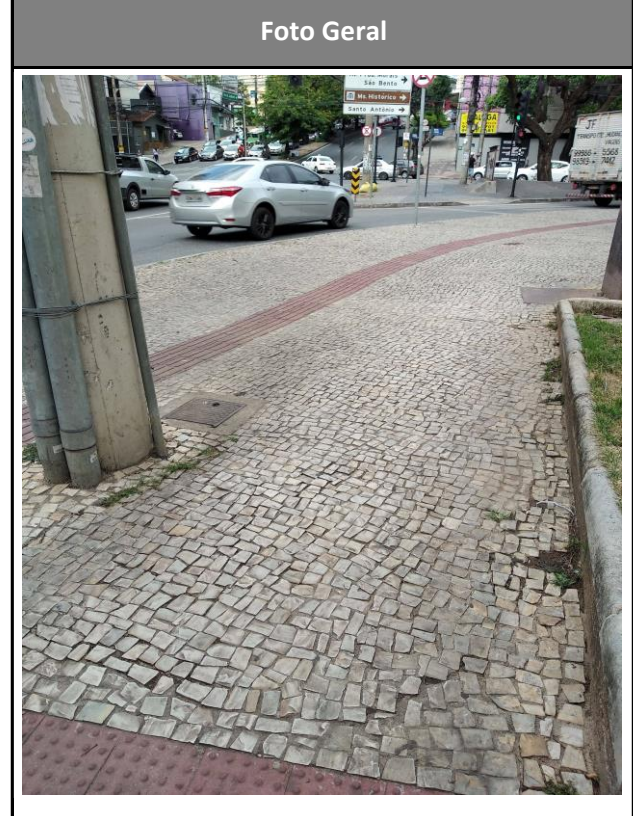
ID	Itens Avaliados	Respostas	Nota
P_1	O Mobiliário urbano está dentro da faixa de serviço de 70 cm ?	Sim	-
P_2	Qual a largura livre do Passeio ?	Acima de 1.50 m	10
P_3	Tipo de revestimento da calçada ?	Pedra Portuguesa	8
P_4	Existencia de Buracos ?	Poucos	5
P_5	Condições Gerais do Piso e meio-fio da calçada ?	Ótimo(a)	10
P_6	Presença de desniveis ?	Nenhum	10
P_7	Tem rebaixamento de calçada para Pedestre ?	Sim	8
P_8	Possui piso tátil ao longo da Calçada ?	Sim	-
P_9	A calçada Possui Rebaixamento de Veiculos correto ?	N.A	0
P_10	Existencia de altura livre menor que 2,10 m ?	Sim	-
P_11	O Passeio está no padrao da SMPU ?	Não	0
P_12	A testada possui prática de estacionamento sobre o passeio ?	Não	10
P_13	Existe algum dispositivo de Drenagem sobre a calçada ?	Não	0
P_14	Existe PED em frente a testada ?	Não	-
P_15	Existe FTP em frente a testada ?	Sim	-
P_16	Classificação geral da calçada pelo pesquisador.	Ótimo(a)	10
