Diagnóstico da Calçada	Qualidade do Serviço	
Endereço: Av. Brigadeiro Eduardo Gomes, 391	65	C
Data do Registro: 26/11/2019 14:18:04		
Num. Lote CTM: 130090800365

Lote 1 - Rota: Noroeste

FRATAR
ENGENHARIA CONSULTIVA

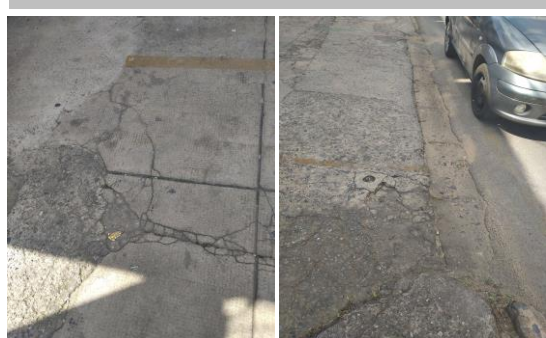
ID	Itens Avaliados	Respostas	Nota
P_1	O Mobiliário urbano está dentro da faixa de serviço de 70 cm ?	Não	-
P_2	Qual a largura livre do Passeio ?	Acima de 1.50 m	10
P_3	Tipo de revestimento da calçada ?	Concreto	10
P_4	Existência de Buracos ?	Poucos	5
P_5	Condições Gerais do Piso e meio-fio da calçada ?	Regular	5
P_6	Presença de desníveis ?	Nenhum	10
P_7	Tem rebaixamento de calçada para Pedestre ?	Não	10
P_8	Possui piso tátil ao longo da Calçada ?	Não	-
P_9	A calçada Possui Rebaixamento de Veículos correto ?	Não	0
P_10	Existência de altura livre menor que 2,10 m ?	Não	-
P_11	O Passeio está no padrão da SMPU ?	Não	0
P_12	A testada possui prática de estacionamento sobre o passeio ?	Não	10
P_13	Existe algum dispositivo de Drenagem sobre a calçada ?	Não	0
P_14	Existe PED em frente a testada ?	Não	-
P_15	Existe FTP em frente a testada ?	Não	-
P_16	Classificação geral da calçada pelo pesquisador.	Regular	5
