Lote 1 - Rota: Padre Pedro Pinto

FRATAR
ENGENHARIA CONSULTIVA

Diagnóstico da Calçada	Qualidade do Serviço	
Endereço: Rua Padre Pedro Pinto, s/nº	60	C
Data do Registro: 21/11/2019 09:12:45		
Num. Lote CTM: 210522600560

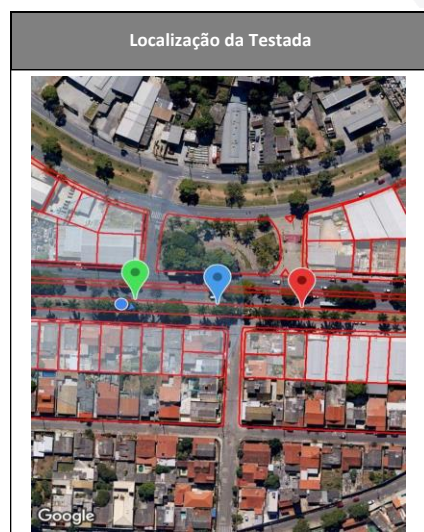
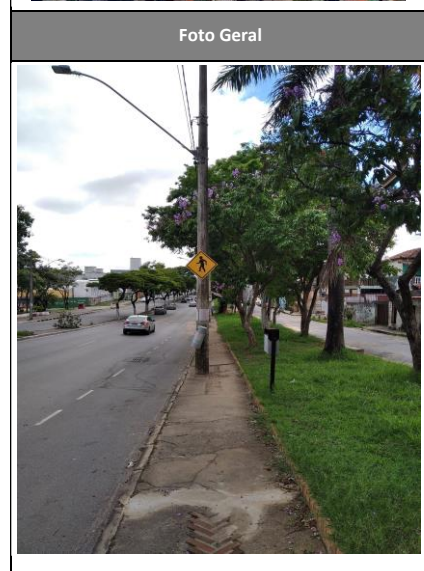
ID	Itens Avaliados	Respostas	Nota
P_1	O Mobiliário urbano está dentro da faixa de serviço de 70 cm ?	Sim	-
P_2	Qual a largura livre do Passeio ?	Acima de 1.50 m	10
P_3	Tipo de revestimento da calçada ?	Concreto	10
P_4	Existência de Buracos ?	Poucos	5
P_5	Condições Gerais do Piso e meio-fio da calçada ?	Regular	5
P_6	Presença de desníveis ?	Nenhum	10
P_7	Tem rebaixamento de calçada para Pedestre ?	Não	10
P_8	Possui piso tátil ao longo da Calçada ?	Não	-
P_9	A calçada Possui Rebaixamento de Veículos correto ?	N.A	0
P_10	Existência de altura livre menor que 2,10 m ?	Não	-
P_11	O Passeio está no padrão da SMPU ?	Não	0
P_12	A testada possui prática de estacionamento sobre o passeio ?	Não	10
P_13	Existe algum dispositivo de Drenagem sobre a calçada ?	Não	0
P_14	Existe PED em frente a testada ?	Não	-
P_15	Existe FTP em frente a testada ?	Não	-
P_16	Classificação geral da calçada pelo pesquisador.	Ruim	0
