Lote 4 - Rota: Raja Gabáglia

FRATAR
ENGENHARIA CONSULTIVA

Diagnóstico da Calçada	Qualidade do Serviço	
Endereço: Av. Raja Gabaglia, 4343	79	B
Data do Registro: 11/11/2019 13:08:49		
Num. Lote CTM: 90522600070

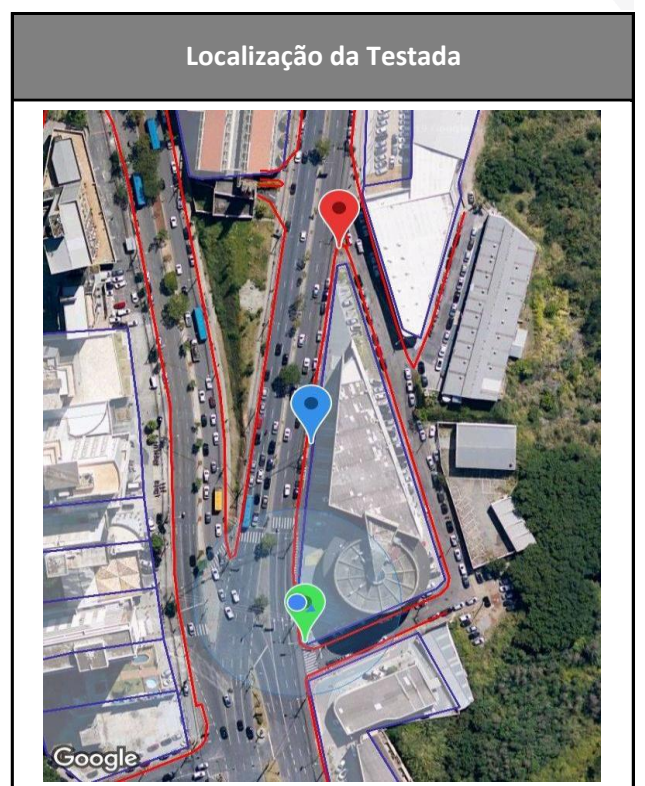
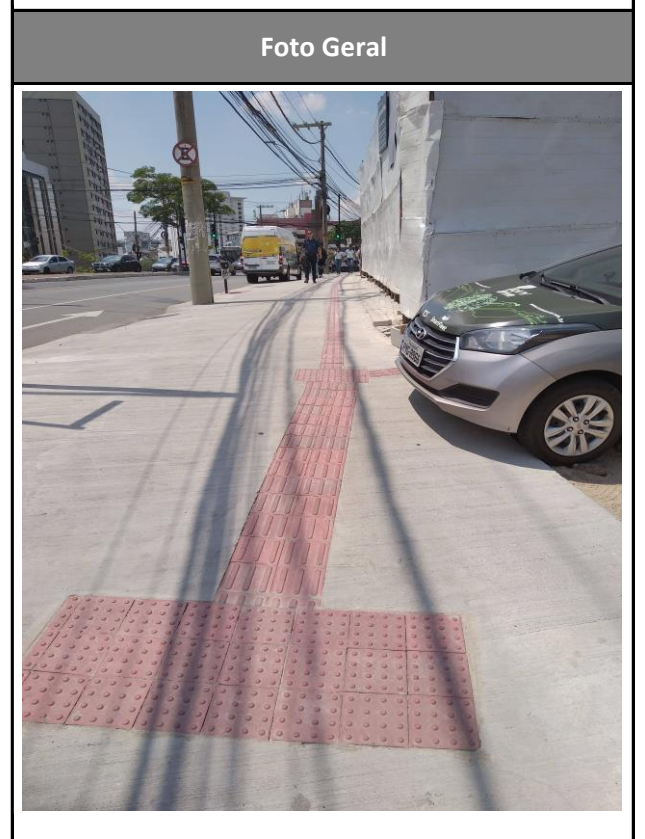
ID	Itens Avaliados	Respostas	Nota
P_1	O Mobiliário urbano está dentro da faixa de serviço de 70 cm ?	Sim	-
P_2	Qual a largura livre do Passeio ?	Acima de 1.50 m	10
P_3	Tipo de revestimento da calçada ?	Concreto	10
P_4	Existencia de Buracos ?	Nenhum	10
P_5	Condições Gerais do Piso e meio-fio da calçada ?	Ótimo(a)	10
P_6	Presença de desniveis ?	Nenhum	10
P_7	Tem rebaixamento de calçada para Pedestre ?	Sim	9
P_8	Possui piso tátil ao longo da Calçada ?	Sim	-
P_9	A calçada Possui Rebaixamento de Veiculos correto ?	Sim	10
P_10	Existencia de altura livre menor que 2,10 m ?	Não	-
P_11	O Passeio está no padrao da SMPU ?	Não	0
P_12	A testada possui prática de estacionamento sobre o passeio ?	Sim	0
P_13	Existe algum dispositivo de Drenagem sobre a calçada ?	Não	0
P_14	Existe PED em frente a testada ?	Sim	-
P_15	Existe FTP em frente a testada ?	Sim	-
P_16	Classificação geral da calçada pelo pesquisador.	Ótimo(a)	10

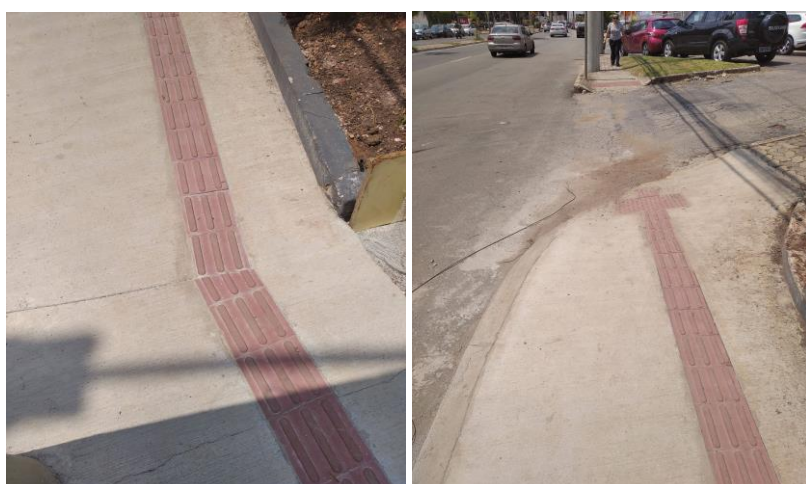
Fotos Complementares - Detalhes do Passeio

ID	Itens Avaliados	Respostas	Nota
P_7_1	Qual tipo do Rebaixo ?	Rebaixo Tipo 1 (trapézio)	0
P_7_1_1	Se for do Tipo 1, Passeio possui largura livre de 1,2 m ?	Sim	0
P_7_1_2	Se for do Tipo 1, O rebaixo tem abas conforme a norma ?	Não	0
P_7_2	A rampa do rebaixo tem Inclinação da norma (8,33%) ?	Sim	0
P_7_3	O rebaixo possui piso tátil ?	Tem piso de alerta e direcional	0
P_7_3_1	O piso tátil de alerta e direcional do rebaixo está conforme a norma ?	Sim	0
P_8_1	O piso tátil está no eixo da faixa livre ?	Não	0
P_8_2	Se tem uma leve mudança de direção está conforme a norma ?	Sim	0
P_8_3	Se tem mudança de direção de 90º ou maior está conforme a norma ?	Sim	0
P_8_4	Se tem mudança de direção de três faixas direcionais está conforme a norma ?	Sim	0
P_8_5	Se tem mudança de direção de quatro faixas direcionais está conforme a norma?	N.A	0
P_8_6	Tem piso tátil em pontos de ônibus conforme a norma?	N.A	0
P_8_7	O piso tátil tem conexão com os lotes vizinhos?	Sim	0

P_8_8	O piso tátil está em boas condições aparentes?	Sim	0
P_8_9	O piso tátil apresenta desenho com bom senso?	Sim	0
P_13_1	Dispositivo de Drenagem está devidamente instalado e bem conservado?	0	0
P_13_2	Dispositivo de Drenagem oferece risco para caminhamento seguro de pedestre?	0	0
