# Lote 4 - Rota: Contorno

Diagnóstico da Calçada	Qualidade do Serviço	
Endereço: Av.Contorno, s/nº Data do Registro: 08/11/2019 16:55:25 Num. Lote CTM: 10452400275	<b>75</b>	<b>B</b>

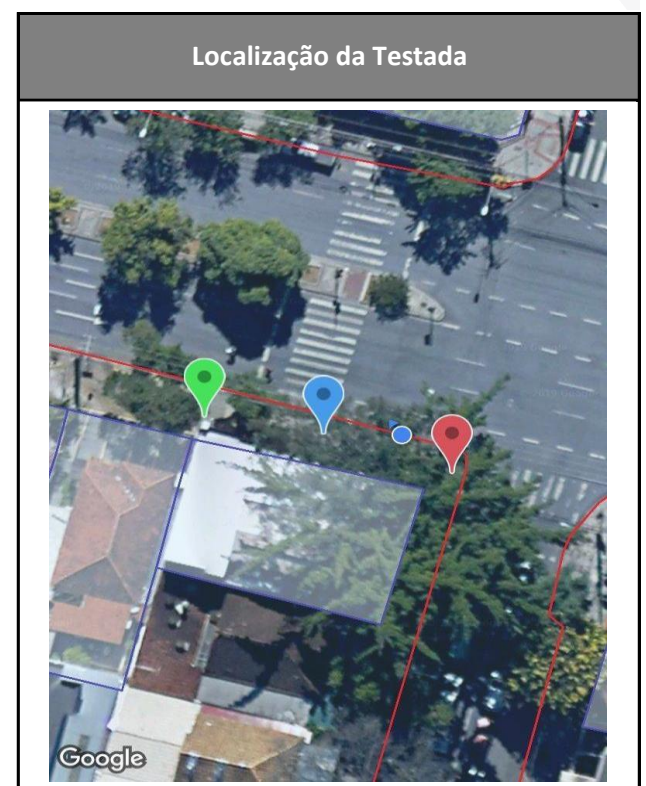
ID	Itens Avaliados	Respostas	Nota
P_1	O Mobiliário urbano está dentro da faixa de serviço de 70 cm ?	Sim	-
P_2	Qual a largura livre do Passeio ?	Acima de 1.50 m	10
P_3	Tipo de revestimento da calçada ?	Concreto	10
P_4	Existência de Buracos ?	Poucos	5
P_5	Condições Gerais do Piso e meio-fio da calçada ?	Ótimo(a)	10
P_6	Presença de desníveis ?	Nenhum	10
P_7	Tem rebaixamento de calçada para Pedestre ?	Não, mas deveria ter.	0
P_8	Possui piso tátil ao longo da Calçada ?	Não	-
P_9	A calçada Possui Rebaixamento de Veículos correto ?	Sim	10
P_10	Existência de altura livre menor que 2,10 m ?	Não	-
P_11	O Passeio está no padrão da SMPU ?	Não	0
P_12	A testada possui prática de estacionamento sobre o passeio ?	Não	10
P_13	Existe algum dispositivo de Drenagem sobre a calçada ?	Não	0
P_14	Existe PED em frente a testada ?	Não	-
P_15	Existe FTP em frente a testada ?	Sim	-
P_16	Classificação geral da calçada pelo pesquisador.	Ótimo(a)	10
