Lote 4 - Rota: Contorno

Diagnóstico da Calçada	Qualidade do Serviço	
Endereço: Av.Contorno, 2286	65	C
Data do Registro: 04/11/2019 14:39:52		
Num. Lote CTM: 10569700510

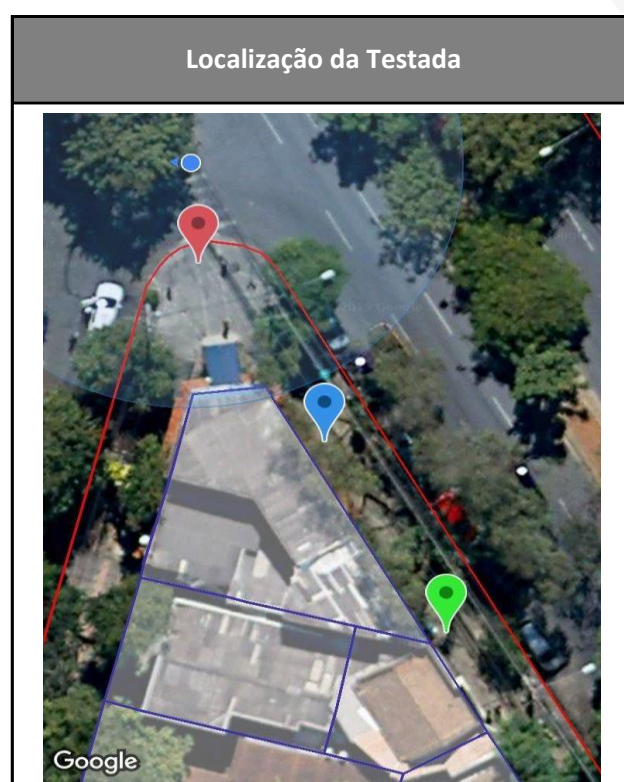
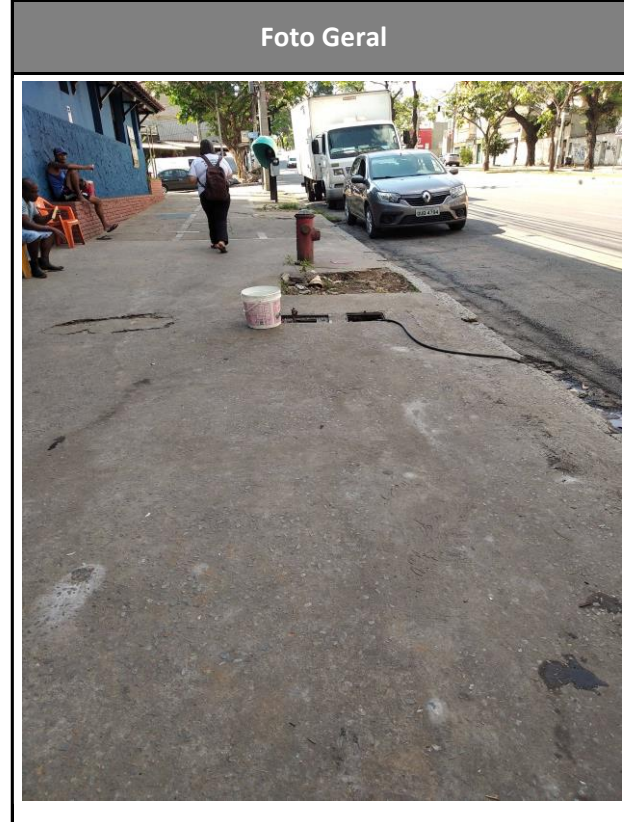
ID	Itens Avaliados	Respostas	Nota
P_1	O Mobiliário urbano está dentro da faixa de serviço de 70 cm ?	Sim	-
P_2	Qual a largura livre do Passeio ?	Acima de 1.50 m	10
P_3	Tipo de revestimento da calçada ?	Concreto	10
P_4	Existencia de Buracos ?	Poucos	5
P_5	Condições Gerais do Piso e meio-fio da calçada ?	Ótimo(a)	10
P_6	Presença de desniveis ?	Nenhum	10
P_7	Tem rebaixamento de calçada para Pedestre ?	Não, mas deveria ter.	0
P_8	Possui piso tátil ao longo da Calçada ?	Não	-
P_9	A calçada Possui Rebaixamento de Veiculos correto ?	N.A	0
P_10	Existencia de altura livre menor que 2,10 m ?	Não	-
P_11	O Passeio está no padrao da SMPU ?	Não	0
P_12	A testada possui prática de estacionamento sobre o passeio ?	Não	10
P_13	Existe algum dispositivo de Drenagem sobre a calçada ?	Não	0
P_14	Existe PED em frente a testada ?	Não	-
P_15	Existe FTP em frente a testada ?	Sim	-
P_16	Classificação geral da calçada pelo pesquisador.	Ótimo(a)	10
