Diagnóstico da Calçada	Qualidade do Serviço	
Endereço: Rua Padre Pedro Pinto, 6411	50	D
Data do Registro: 13/11/2019 11:12:56		
Num. Lote CTM: 210384100380

Lote 1 - Rota: Padre Pedro Pinto

FRATAR
ENGENHARIA CONSULTIVA

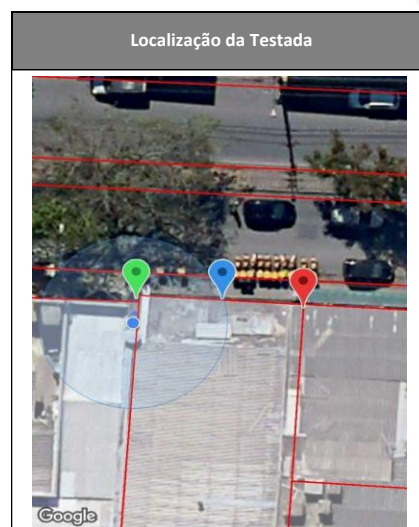
ID	Itens Avaliados	Respostas	Nota
P_1	O Mobiliário urbano está dentro da faixa de serviço de 70 cm ?	Sim	-
P_2	Qual a largura livre do Passeio ?	Acima de 1.50 m	10
P_3	Tipo de revestimento da calçada ?	Ladrilho Hidráulico	10
P_4	Existência de Buracos ?	Poucos	5
P_5	Condições Gerais do Piso e meio-fio da calçada ?	Regular	5
P_6	Presença de desníveis ?	Severo	0
P_7	Tem rebaixamento de calçada para Pedestre ?	Não	10
P_8	Possui piso tátil ao longo da Calçada ?	Não	-
P_9	A calçada Possui Rebaixamento de Veículos correto ?	N.A	0
P_10	Existência de altura livre menor que 2,10 m ?	Não	-
P_11	O Passeio está no padrão da SMPU ?	Não	0
P_12	A testada possui prática de estacionamento sobre o passeio ?	Não	10
P_13	Existe algum dispositivo de Drenagem sobre a calçada ?	Não	0
P_14	Existe PED em frente a testada ?	Não	-
P_15	Existe FTP em frente a testada ?	Não	-
P_16	Classificação geral da calçada pelo pesquisador.	Ruim	0
