Lote 4 - Rota: Contorno

Diagnóstico da Calçada	Qualidade do Serviço	
Endereço: Av.Contorno, 4598	85	B
Data do Registro: 02/11/2019 18:16:38		
Num. Lote CTM: 10136500385

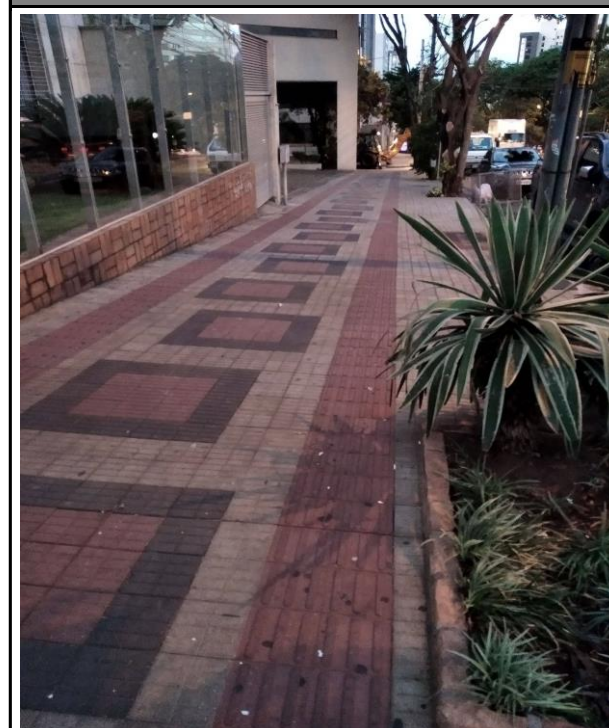
Foto Geral

ID	Itens Avaliados	Respostas	Nota
P_1	O Mobiliário urbano está dentro da faixa de serviço de 70 cm ?	Sim	-
P_2	Qual a largura livre do Passeio ?	Acima de 1.50 m	10
P_3	Tipo de revestimento da calçada ?	Ladrilho Hidráulico	10
P_4	Existencia de Buracos ?	Poucos	5
P_5	Condições Gerais do Piso e meio-fio da calçada ?	Ótimo(a)	10
P_6	Presença de desniveis ?	Nenhum	10
P_7	Tem rebaixamento de calçada para Pedestre ?	Não	10
P_8	Possui piso tátil ao longo da Calçada ?	Sim	-
P_9	A calçada Possui Rebaixamento de Veiculos correto ?	Sim	10
P_10	Existencia de altura livre menor que 2,10 m ?	Não	-
P_11	O Passeio está no padrao da SMPU ?	Não	0
P_12	A testada possui prática de estacionamento sobre o passeio ?	Não	10
P_13	Existe algum dispositivo de Drenagem sobre a calçada ?	Não	0
P_14	Existe PED em frente a testada ?	Não	-
P_15	Existe FTP em frente a testada ?	Não	-
P_16	Classificação geral da calçada pelo pesquisador.	Ótimo(a)	10
