Lote 4 - Rota: Contorno

Diagnóstico da Calçada	Qualidade do Serviço	
Endereço: Av.Contorno, 6655	58	C
Data do Registro: 07/11/2019 16:51:48		
Num. Lote CTM: 90048000235

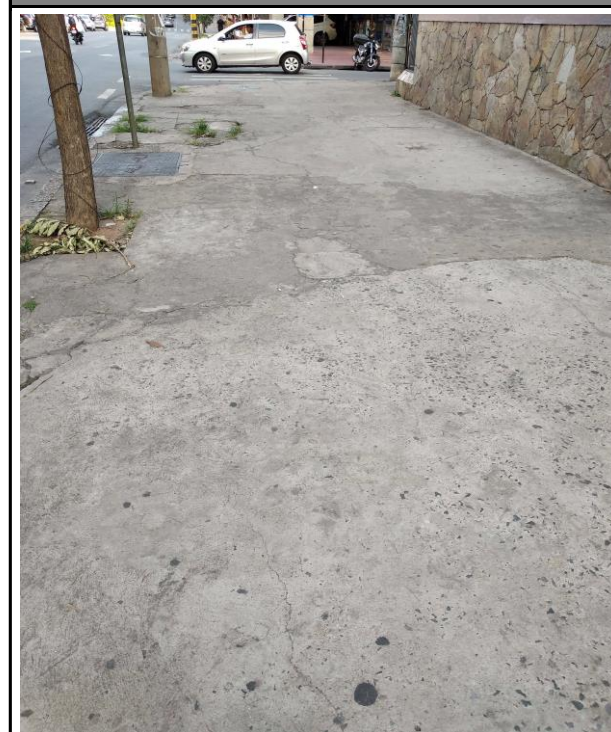
Foto Geral

ID	Itens Avaliados	Respostas	Nota
P_1	O Mobiliário urbano está dentro da faixa de serviço de 70 cm ?	Sim	-
P_2	Qual a largura livre do Passeio ?	Acima de 1.50 m	10
P_3	Tipo de revestimento da calçada ?	Concreto	10
P_4	Existencia de Buracos ?	Poucos	5
P_5	Condições Gerais do Piso e meio-fio da calçada ?	Ótimo(a)	10
P_6	Presença de desniveis ?	Médio	3
P_7	Tem rebaixamento de calçada para Pedestre ?	Não, mas deveria ter.	0
P_8	Possui piso tátil ao longo da Calçada ?	Não	-
P_9	A calçada Possui Rebaixamento de Veiculos correto ?	N.A	0
P_10	Existencia de altura livre menor que 2,10 m ?	Não	-
P_11	O Passeio está no padrao da SMPU ?	Não	0
P_12	A testada possui prática de estacionamento sobre o passeio ?	Não	10
P_13	Existe algum dispositivo de Drenagem sobre a calçada ?	Não	0
P_14	Existe PED em frente a testada ?	Não	-
P_15	Existe FTP em frente a testada ?	Sim	-
P_16	Classificação geral da calçada pelo pesquisador.	Ótimo(a)	10
