Diagnóstico da Calçada	Qualidade do Serviço	
Endereço: Rua Rio Grande do Norte, 1179	53	C
Data do Registro: 14/11/2019 09:43:56		
Num. Lote CTM: 10083900290

Diagnóstico da Calçada	Qualidade do Serviço		Complemento do Diagnóstico
Endereço: Rua Rio Grande do Norte, 1179 Data do Registro: 14/11/2019 09:43:56 Num. Lote CTM: 10083900290	53	C

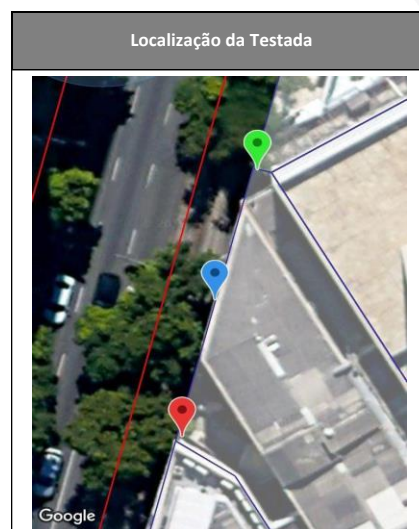
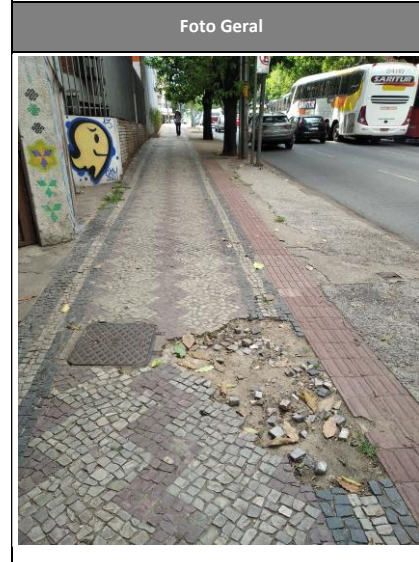
ID	Itens Avaliados	Respostas	Nota
P_1	O Mobiliário urbano está dentro da faixa de serviço de 70 cm ?	Sim	-
P_2	Qual a largura livre do Passeio ?	Acima de 1.50 m	10
P_3	Tipo de revestimento da calçada ?	Pedra Portuguesa	8
P_4	Existência de Buracos ?	Poucos	10
P_5	Condições Gerais do Piso e meio-fio da calçada ?	Péssimo	10
P_6	Presença de desníveis ?	Nenhum	10
P_7	Tem rebaixamento de calçada para Pedestre ?	Não	8
P_8	Possui piso tátil ao longo da Calçada ?	Sim	-
P_9	A calçada Possui Rebaixamento de Veículos correto ?	Não	10
P_10	Existência de altura livre menor que 2,10 m ?	Não	-
P_11	O Passeio está no padrão da SMPU ?	Não	0
P_12	A testada possui prática de estacionamento sobre o passeio ?	Não	10
P_13	Existe algum dispositivo de Drenagem sobre a calçada ?	Não	0
P_14	Existe PED em frente a testada ?	Não	-
P_15	Existe FTP em frente a testada ?	Não	-
P_16	Classificação geral da calçada pelo pesquisador.	Ruim	10
