Lote 1 - Rota: Padre Pedro Pinto

Diagnóstico da Calçada	Qualidade do Serviço	
Endereço: Rua Padre Pedro Pinto, 6151	27	E
Data do Registro: 13/11/2019 11:52:15		
Num. Lote CTM: 210408800070

FRATAR
ENGENHARIA CONSULTIVA

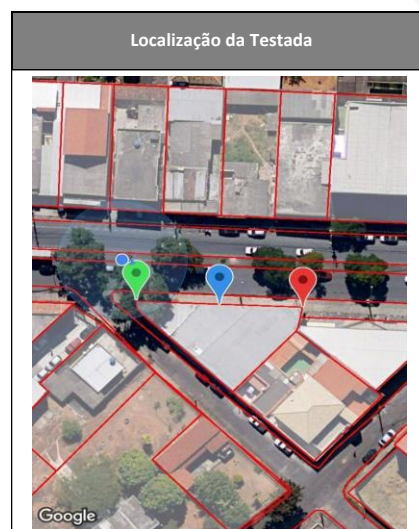
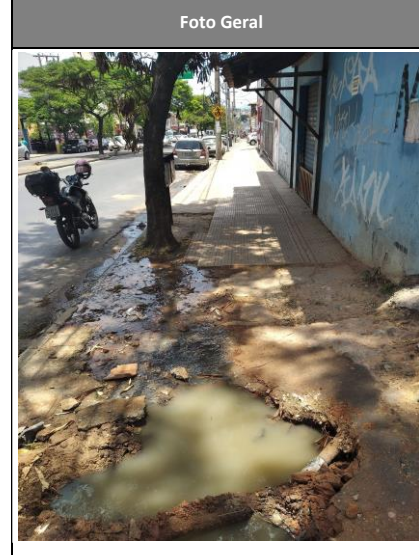
ID	Itens Avaliados	Respostas	Nota
P_1	O Mobiliario urbano está dentro da faixa de serviço de 70 cm ?	Sim	-
P_2	Qual a largura livre do Passeio ?	Acima de 1.50 m	10
P_3	Tipo de revestimento da caçada ?	Ladrilho Hidráulico	10
P_4	Existencia de Buracos ?	Poucos	5
P_5	Condições Gerais do Piso e meio-fio da calçada ?	Péssimo	0
P_6	Presença de desníveis ?	Severo	0
P_7	Tem rebaixamento de calçada para Pedestre ?	Não, mas deveria ter.	0
P_8	Possui piso tátil ao longo da Calçada ?	Sim	-
P_9	A calçada Possui Rebaixamento de Veiculos correto ?	Não	0
P_10	Existencia de altura livre menor que 2,10 m ?	Não	-
P_11	O Passeio está no padrao da SMPU ?	Não	0
P_12	A testada possui prática de estacionamento sobre o passeio ?	Não	10
P_13	Existe algum dispositivo de Drenagem sobre a calçada ?	Sim	0
P_14	Existe PED em frente a testada ?	Não	-
P_15	Existe FTP em frente a testada ?	Não	-
P_16	Classificação geral da calçada pelo pesquisador.	Ruim	0
