Diagnóstico da Calçada	Qualidade do Serviço	
Endereço: Av. Brigadeiro Eduardo Gomes, 1148	55	C
Data do Registro: 13/11/2019 14:30:12		
Num. Lote CTM: 13064120055

# Lote 1 - Rota: Noroeste

**FRATAR**  
ENGENHARIA CONSULTIVA

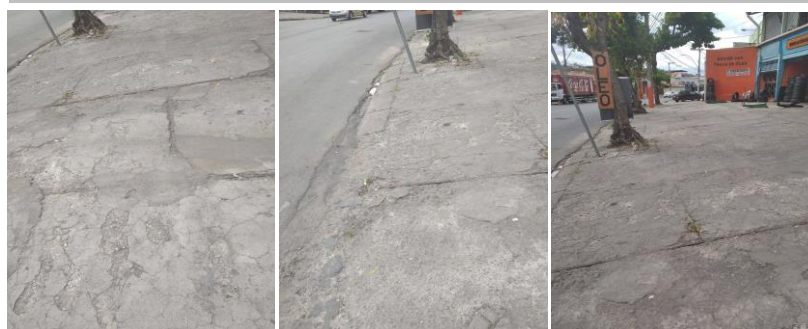
ID	Itens Avaliados	Respostas	Nota
P_1	O Mobiliário urbano está dentro da faixa de serviço de 70 cm ?	Sim	-
P_2	Qual a largura livre do Passeio ?	Acima de 1.50 m	10
P_3	Tipo de revestimento da calçada ?	Concreto	10
P_4	Existência de Buracos ?	Poucos	5
P_5	Condições Gerais do Piso e meio-fio da calçada ?	Regular	5
P_6	Presença de desníveis ?	Nenhum	10
P_7	Tem rebaixamento de calçada para Pedestre ?	Não	10
P_8	Possui piso tátil ao longo da Calçada ?	Não	-
P_9	A calçada Possui Rebaixamento de Veículos correto ?	Não	0
P_10	Existência de altura livre menor que 2,10 m ?	Não	-
P_11	O Passeio está no padrão da SMPU ?	Não	0
P_12	A testada possui prática de estacionamento sobre o passeio ?	Sim	0
P_13	Existe algum dispositivo de Drenagem sobre a calçada ?	Não	0
P_14	Existe PED em frente a testada ?	Não	-
P_15	Existe FTP em frente a testada ?	Não	-
P_16	Classificação geral da calçada pelo pesquisador.	Regular	5
