Diagnóstico da Calçada	Qualidade do Serviço	
Endereço: Rua Curitiba, 942	68	C
Data do Registro: 12/11/2019 13:38:58		
#N/D

Diagnóstico da Calçada	Qualidade do Serviço		Complemento do Diagnóstico
Endereço: Rua Curitiba, 942 Data do Registro: 12/11/2019 13:38:58 #N/D	68	C

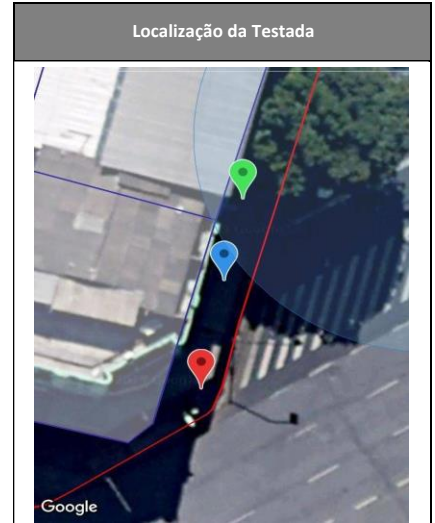
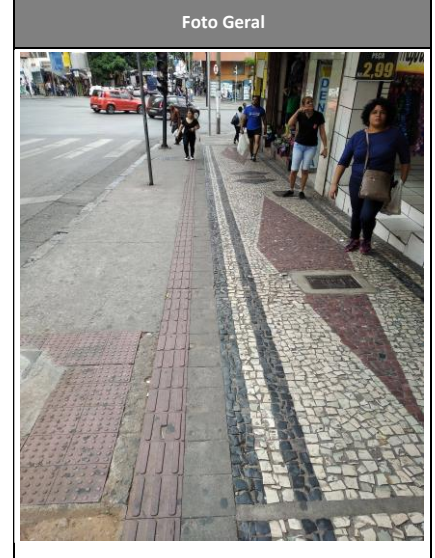
ID	Itens Avaliados	Respostas	Nota
P_1	O Mobiliário urbano está dentro da faixa de serviço de 70 cm ?	Sim	-
P_2	Qual a largura livre do Passeio ?	Acima de 1.50 m	10
P_3	Tipo de revestimento da calçada ?	Pedra Portuguesa	8
P_4	Existência de Buracos ?	Nenhum	10
P_5	Condições Gerais do Piso e meio-fio da calçada ?	Ótimo(a)	10
P_6	Presença de desníveis ?	Nenhum	10
P_7	Tem rebaixamento de calçada para Pedestre ?	Não, mas deveria ter.	0
P_8	Possui piso tátil ao longo da Calçada ?	Sim	-
P_9	A calçada Possui Rebaixamento de Veículos correto ?	N.A	0
P_10	Existência de altura livre menor que 2,10 m ?	Não	-
P_11	O Passeio está no padrão da SMPU ?	Não	0
P_12	A testada possui prática de estacionamento sobre o passeio ?	Não	10
P_13	Existe algum dispositivo de Drenagem sobre a calçada ?	Não	0
P_14	Existe PED em frente a testada ?	Não	-
P_15	Existe FTP em frente a testada ?	Sim	-
P_16	Classificação geral da calçada pelo pesquisador.	Ótimo(a)	10
