Diagnóstico da Calçada	Qualidade do Serviço	
Endereço: Av. Abílio Machado, 233	47	D
Data do Registro: 11/11/2019 13:25:19		
Num. Lote CTM: 130068700225

Lote 1 - Rota: Noroeste

FRATAR
ENGENHARIA CONSULTIVA

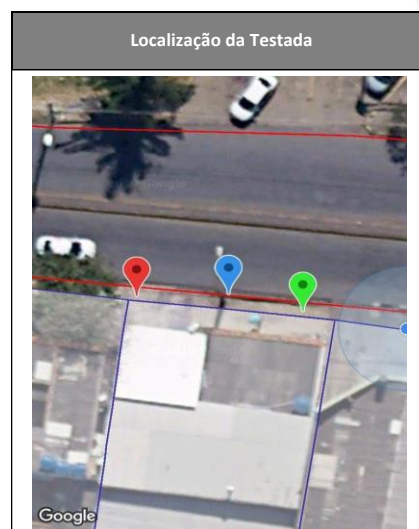
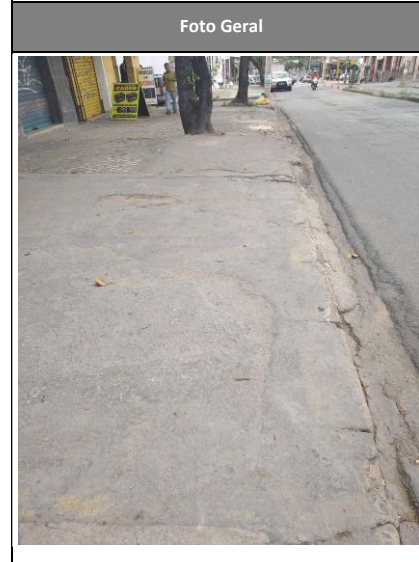
ID	Itens Avaliados	Respostas	Nota
P_1	O Mobiliário urbano está dentro da faixa de serviço de 70 cm ?	Sim	-
P_2	Qual a largura livre do Passeio ?	Acima de 1.50 m	10
P_3	Tipo de revestimento da calçada ?	Concreto	10
P_4	Existência de Buracos ?	Poucos	5
P_5	Condições Gerais do Piso e meio-fio da calçada ?	Regular	5
P_6	Presença de desníveis ?	Leve	7
P_7	Tem rebaixamento de calçada para Pedestre ?	Não	10
P_8	Possui piso tátil ao longo da Calçada ?	Não	-
P_9	A calçada Possui Rebaixamento de Veículos correto ?	Não	0
P_10	Existência de altura livre menor que 2,10 m ?	Não	-
P_11	O Passeio está no padrão da SMPU ?	Não	0
P_12	A testada possui prática de estacionamento sobre o passeio ?	Sim	0
P_13	Existe algum dispositivo de Drenagem sobre a calçada ?	Não	0
P_14	Existe PED em frente a testada ?	Não	-
P_15	Existe FTP em frente a testada ?	Não	-
P_16	Classificação geral da calçada pelo pesquisador.	Ruim	0
