Lote 1 - Rota: Padre Pedro Pinto

FRATAR
ENGENHARIA CONSULTIVA

| Diagnóstico da Calçada | Qualidade do Serviço | |
| Endereço: Rua Padre Pedro Pinto, 6451 | 48 | D |

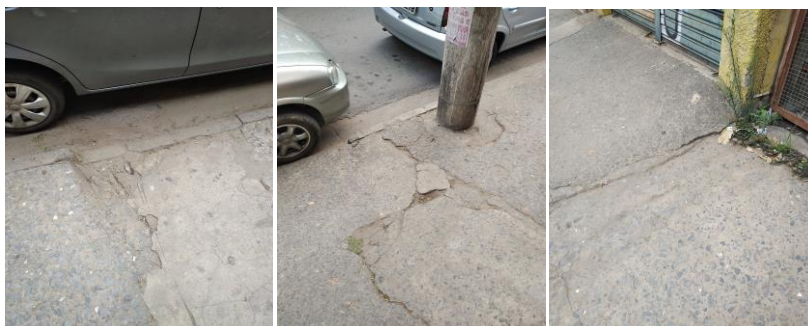
Fotos Complementares - Detalhes do Passeio

| ID | Itens Avaliados | Respostas | Nota |
|---|--|---|---|
| P_4 | Existência de Buracos ? | Poucos | 5 |
| P_5 | Condições Gerais do Piso e meio-fio da calçada ? | Péssimo | 0 |
| P_6 | Presença de desníveis ? | Médio | 3 |
| P_16 | Classificação geral da calçada pelo pesquisador. | Ruim | 0 |
