Lote 4 - Rota: Raja Gabágia

FRATAR
ENGENHARIA CONSULTIVA

Diagnóstico da Calçada	Qualidade do Serviço	
Endereço: Av. Álvares Cabral, 2112	76	B
Data do Registro: 20/11/2019 17:58:12		
Num. Lote CTM: 10182900460

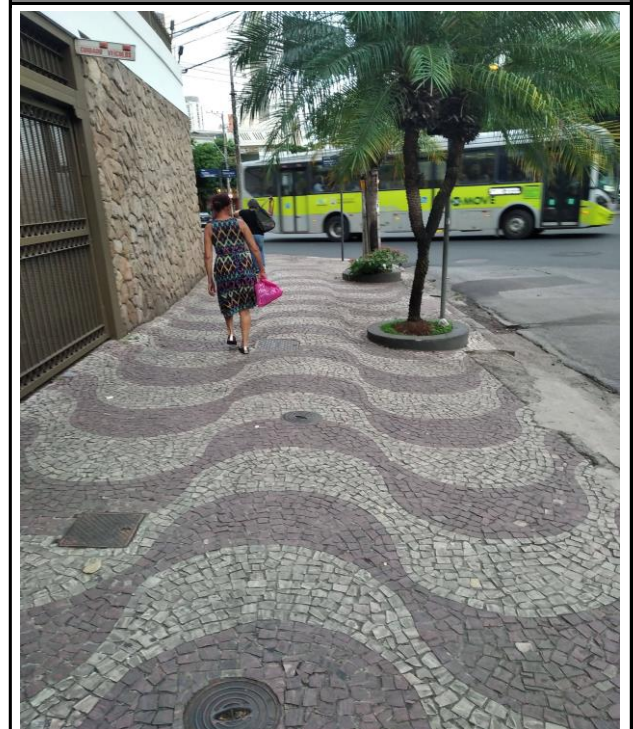
Foto Geral

ID	Itens Avaliados	Respostas	Nota
P_1	O Mobiliário urbano está dentro da faixa de serviço de 70 cm ?	Sim	-
P_2	Qual a largura livre do Passeio ?	Acima de 1.50 m	10
P_3	Tipo de revestimento da calçada ?	Pedra Portuguesa	8
P_4	Existencia de Buracos ?	Nenhum	10
P_5	Condições Gerais do Piso e meio-fio da calçada ?	Ótimo(a)	10
P_6	Presença de desniveis ?	Nenhum	10
P_7	Tem rebaixamento de calçada para Pedestre ?	Sim	8
P_8	Possui piso tátil ao longo da Calçada ?	Não	-
P_9	A calçada Possui Rebaixamento de Veiculos correto ?	Não	0
P_10	Existencia de altura livre menor que 2,10 m ?	Não	-
P_11	O Passeio está no padrao da SMPU ?	Não	0
P_12	A testada possui prática de estacionamento sobre o passeio ?	Não	10
P_13	Existe algum dispositivo de Drenagem sobre a calçada ?	Não	0
P_14	Existe PED em frente a testada ?	Não	-
P_15	Existe FTP em frente a testada ?	Sim	-
P_16	Classificação geral da calçada pelo pesquisador.	Ótimo(a)	10

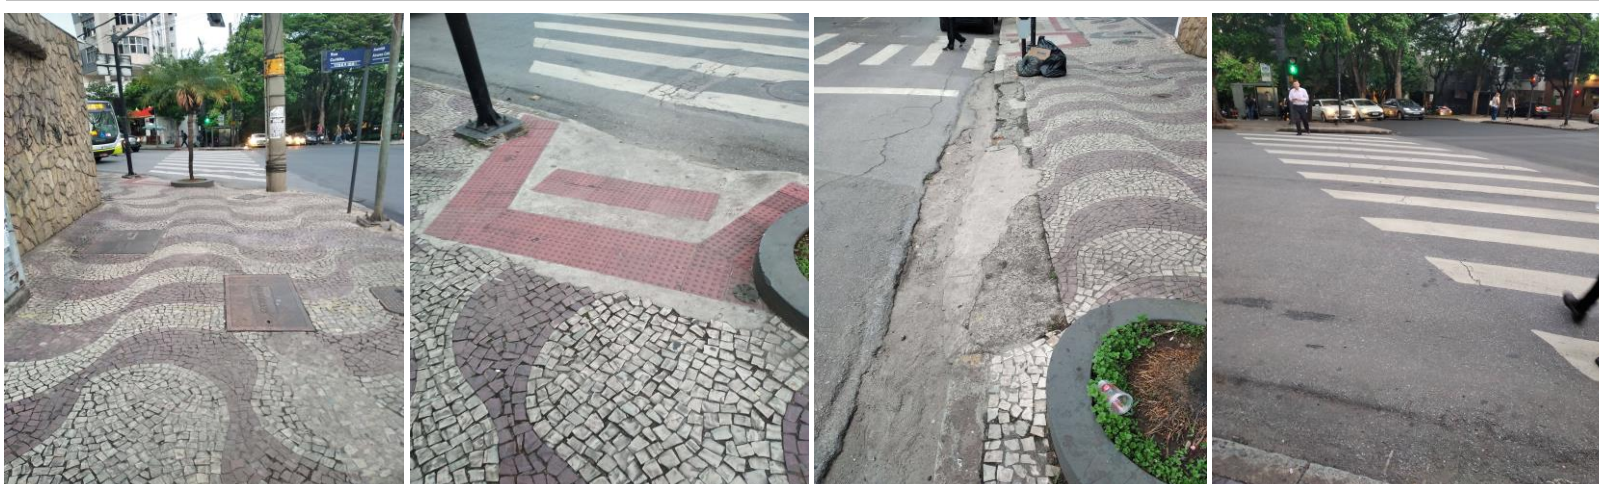
Fotos Complementares - Detalhes do Passeio

ID	Itens Avaliados	Respostas	Nota
P_7_1	Qual tipo do Rebaixo ?	Rebaixo Tipo 1 (trapézio)	0
P_7_1_1	Se for do Tipo 1, Passeio possui largura livre de 1,2 m ?	Sim	0
P_7_1_2	Se for do Tipo 1, O rebaixo tem abas conforme a norma ?	Não	-1
P_7_2	A rampa do rebaixo tem Inclinação da norma (8,33%) ?	Sim	0
P_7_3	O rebaixo possui piso tátil ?	Tem só piso de alerta	-1
P_7_3_1	O piso tátil de alerta e direcional do rebaixo está conforme a norma ?	Sim	-1
P_8_1	O piso tátil está no eixo da faixa livre ?	0	0
P_8_2	Se tem uma leve mudança de direção está conforme a norma ?	0	0
P_8_3	Se tem mudança de direção de 90º ou maior está conforme a norma ?	0	0
P_8_4	Se tem mudança de direção de três faixas direcionais está conforme a norma ?	0	0
P_8_5	Se tem mudança de direção de quatro faixas direcionais está conforme a norma?	0	0
P_8_6	Tem piso tátil em pontos de ônibus conforme a norma?	0	0
P_8_7	O piso tátil tem conexão com os lotes vizinhos?	0	0

P_8_8	O piso tátil está em boas condições aparentes?	0	0
P_8_9	O piso tátil apresenta desenho com bom senso?	0	0
P_13_1	Dispositivo de Drenagem está devidamente instalado e bem conservado?	0	0
P_13_2	Dispositivo de Drenagem oferece risco para caminhamento seguro de pedestre?	0	0
