Lote 4 - Rota: Raja Gabáglia

Diagnóstico da Calçada	Qualidade do Serviço	
Endereço: Av. Álvares Cabral, 1600	64	C
Data do Registro: 20/11/2019 16:58:26		
Num. Lote CTM: 10056400025

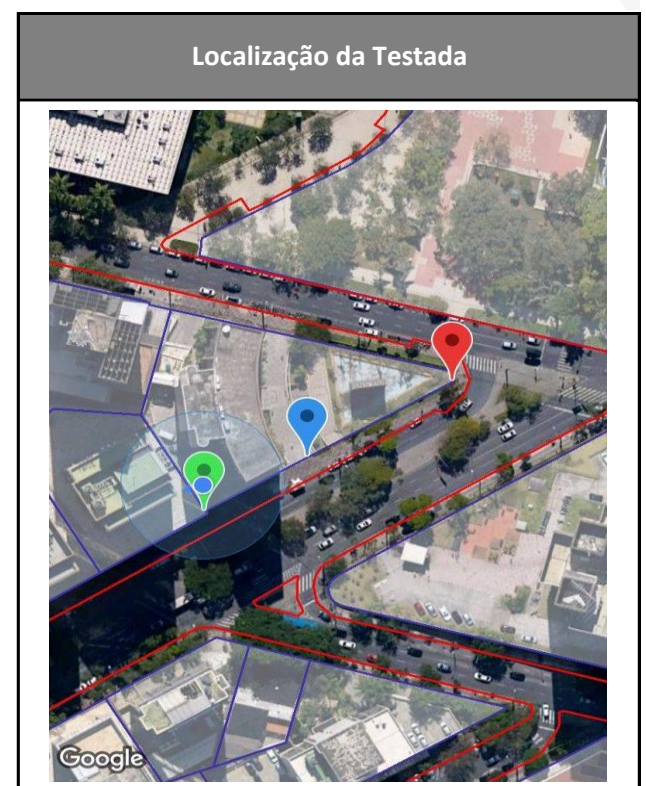
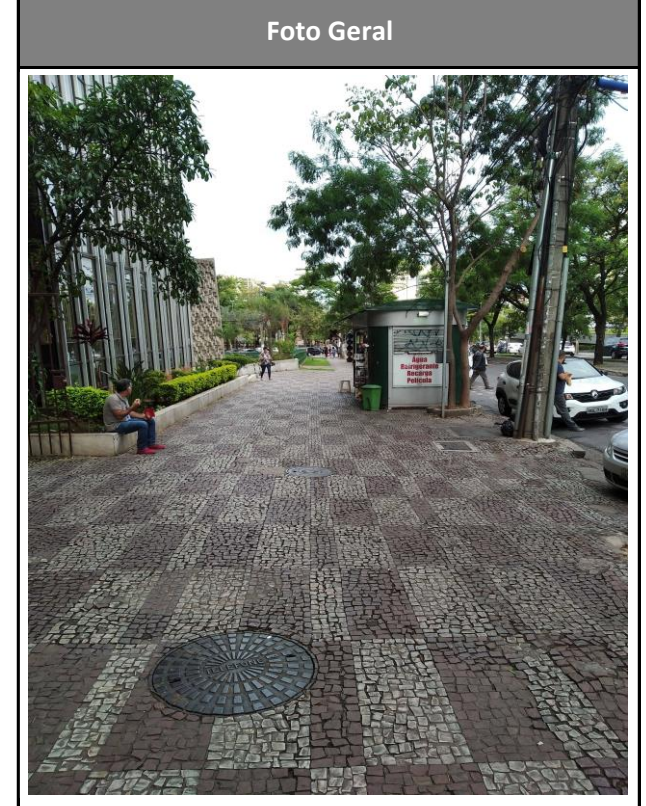
ID	Itens Avaliados	Respostas	Nota
P_1	O Mobiliário urbano está dentro da faixa de serviço de 70 cm ?	Sim	-
P_2	Qual a largura livre do Passeio ?	Acima de 1.50 m	10
P_3	Tipo de revestimento da calçada ?	Pedra Portuguesa	8
P_4	Existencia de Buracos ?	Poucos	5
P_5	Condições Gerais do Piso e meio-fio da calçada ?	Ótimo(a)	10
P_6	Presença de desniveis ?	Nenhum	10
P_7	Tem rebaixamento de calçada para Pedestre ?	Sim	9
P_8	Possui piso tátil ao longo da Calçada ?	Não	-
P_9	A calçada Possui Rebaixamento de Veiculos correto ?	Não	0
P_10	Existencia de altura livre menor que 2,10 m ?	Não	-
P_11	O Passeio está no padrao da SMPU ?	Não	0
P_12	A testada possui prática de estacionamento sobre o passeio ?	Não	10
P_13	Existe algum dispositivo de Drenagem sobre a calçada ?	Sim	0
P_14	Existe PED em frente a testada ?	Não	-
P_15	Existe FTP em frente a testada ?	Sim	-
P_16	Classificação geral da calçada pelo pesquisador.	Ótimo(a)	10

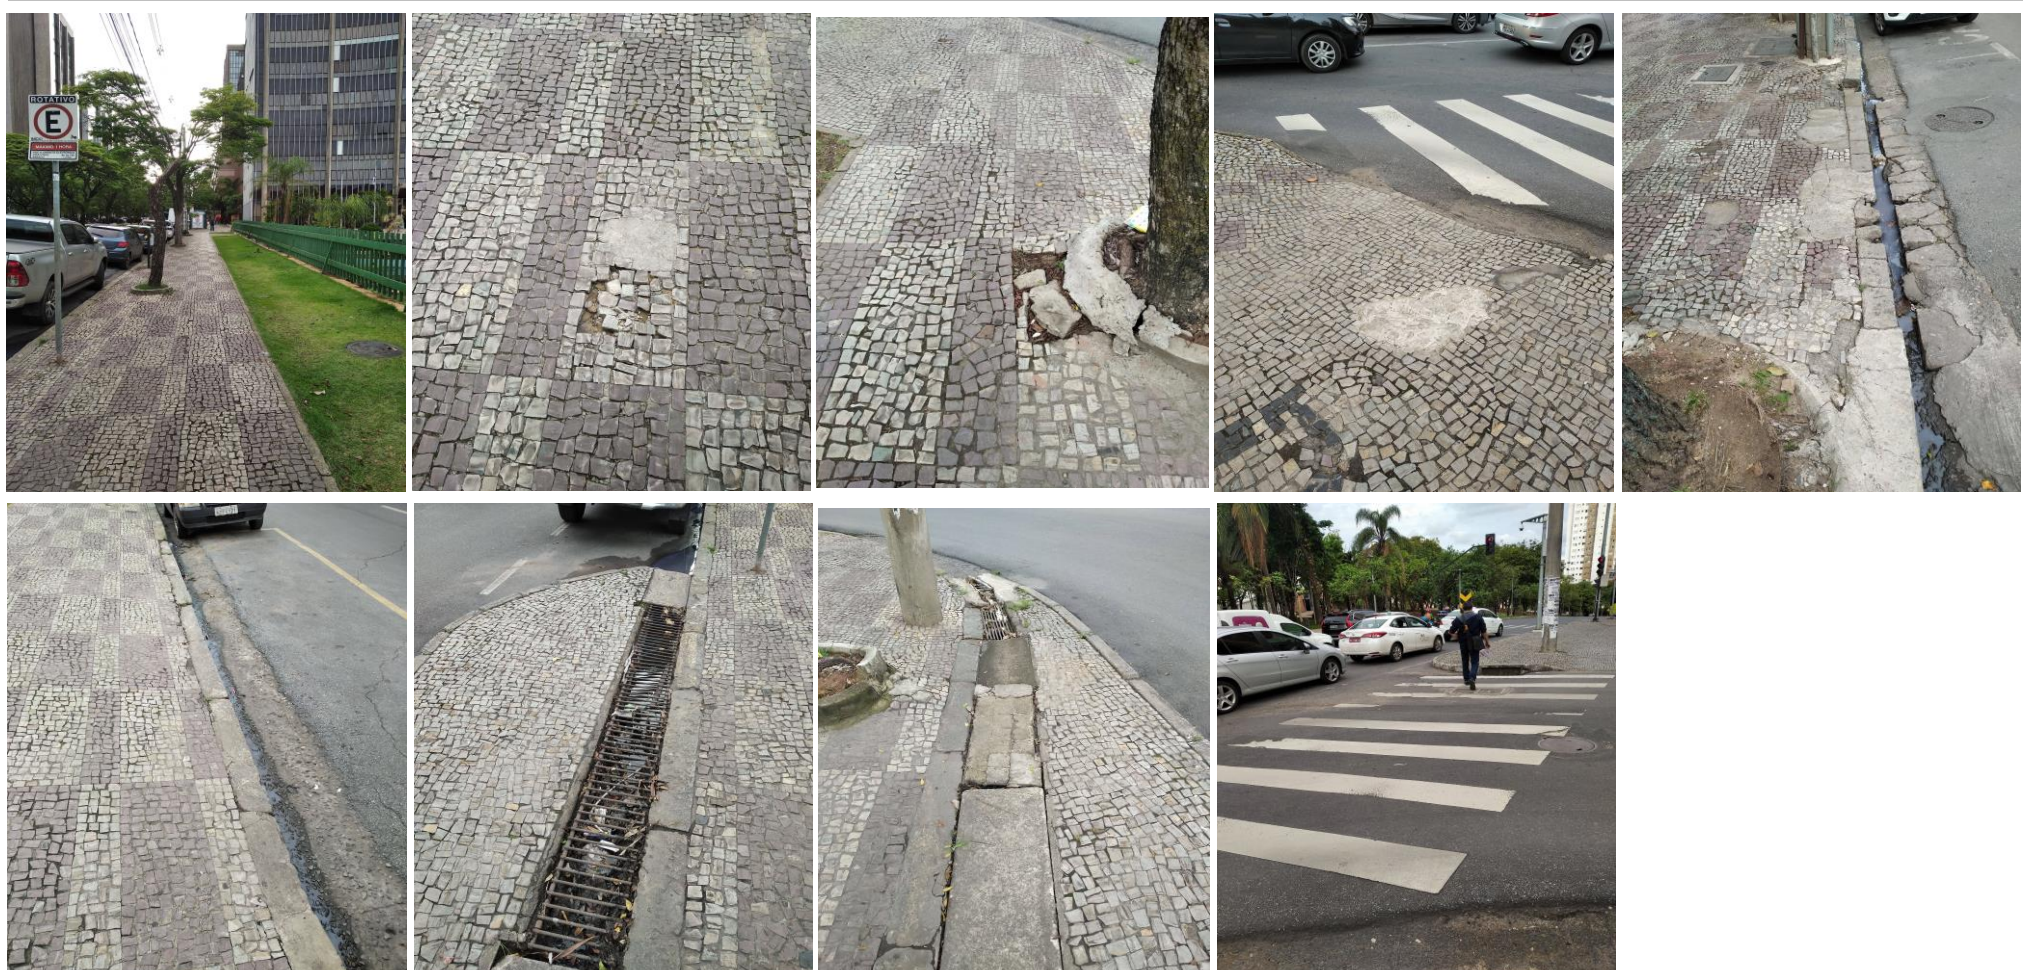
Fotos Complementares - Detalhes do Passeio

ID	Itens Avaliados	Respostas	Nota
P_7_1	Qual tipo do Rebaixo ?	Outro	0
P_7_1_1	Se for do Tipo 1, Passeio possui largura livre de 1,2 m ?	0	0
P_7_1_2	Se for do Tipo 1, O rebaixo tem abas conforme a norma ?	0	-1
P_7_2	A rampa do rebaixo tem Inclinação da norma (8,33%) ?	Sim	0
P_7_3	O rebaixo possui piso tátil ?	Não tem nenhum	-1
P_7_3_1	O piso tátil de alerta e direcional do rebaixo está conforme a norma ?	0	0
P_8_1	O piso tátil está no eixo da faixa livre ?	0	0
P_8_2	Se tem uma leve mudança de direção está conforme a norma ?	0	0
P_8_3	Se tem mudança de direção de 90º ou maior está conforme a norma ?	0	0
P_8_4	Se tem mudança de direção de três faixas direcionais está conforme a norma ?	0	0
P_8_5	Se tem mudança de direção de quatro faixas direcionais está conforme a norma?	0	0
P_8_6	Tem piso tátil em pontos de ônibus conforme a norma?	0	0
P_8_7	O piso tátil tem conexão com os lotes vizinhos?	0	0
P_8_8	O piso tátil está em boas condições aparentes?	0	0

P_8_9	O piso tátil apresenta desenho com bom senso?	0	0
P_13_1	Dispositivo de Drenagem está devidamente instalado e bem conservado?	Não	0
P_13_2	Dispositivo de Drenagem oferece risco para caminhamento seguro de pedestre?	Sim	0
