# Lote 1 - Rota: Noroeste

**FRATAR**  
ENGENHARIA CONSULTIVA

Diagnóstico da Calçada	Qualidade do Serviço	
Endereço: Av. Ivaí, s/nº	65	C
Data do Registro: 12/11/2019 15:16:37		
Num. Lote CTM: 130082200200

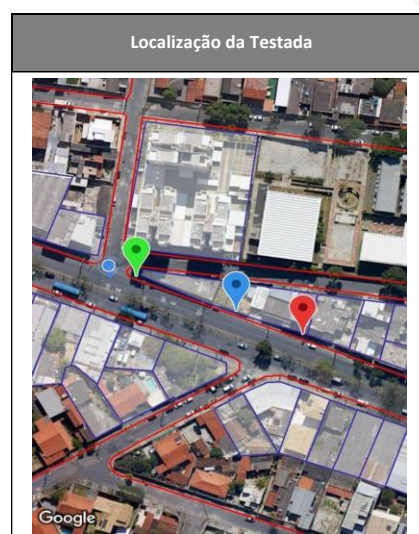
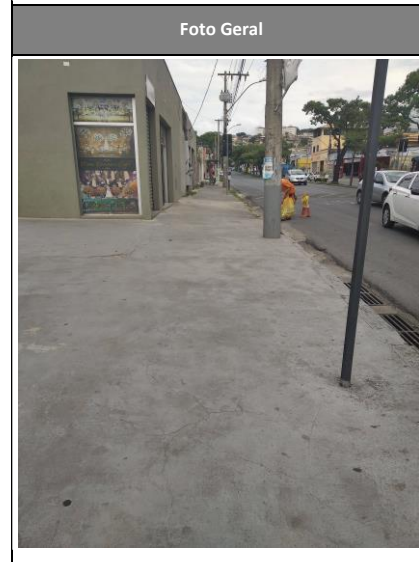
ID	Itens Avaliados	Respostas	Nota
P_1	O Mobiliário urbano está dentro da faixa de serviço de 70 cm ?	Sim	-
P_2	Qual a largura livre do Passeio ?	Acima de 1.50 m	10
P_3	Tipo de revestimento da calçada ?	Concreto	10
P_4	Existência de Buracos ?	Poucos	5
P_5	Condições Gerais do Piso e meio-fio da calçada ?	Regular	5
P_6	Presença de desníveis ?	Nenhum	10
P_7	Tem rebaixamento de calçada para Pedestre ?	Não	10
P_8	Possui piso tátil ao longo da Calçada ?	Não	-
P_9	A calçada Possui Rebaixamento de Veículos correto ?	Não	0
P_10	Existência de altura livre menor que 2,10 m ?	Não	-
P_11	O Passeio está no padrão da SMPU ?	Não	0
P_12	A testada possui prática de estacionamento sobre o passeio ?	Não	10
P_13	Existe algum dispositivo de Drenagem sobre a calçada ?	Não	0
P_14	Existe PED em frente a testada ?	Sim	-
P_15	Existe FTP em frente a testada ?	Não	-
P_16	Classificação geral da calçada pelo pesquisador.	Regular	5
