Lote 1 - Rota: Padre Pedro Pinto

FRATAR
ENGENHARIA CONSULTIVA

Diagnóstico da Calçada	Qualidade do Serviço	
Endereço: Rua Padre Pedro Pinto, 4944	45	D
Data do Registro: 21/11/2019 09:38:30		
Num. Lote CTM: 190152900085

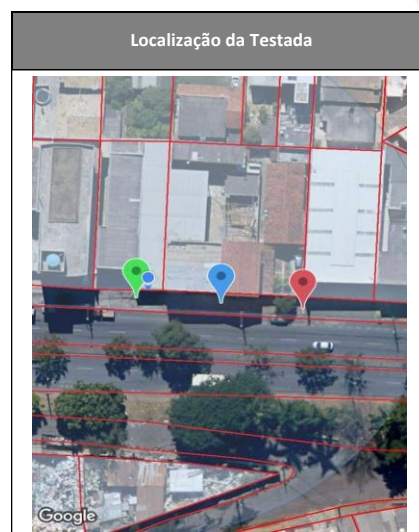
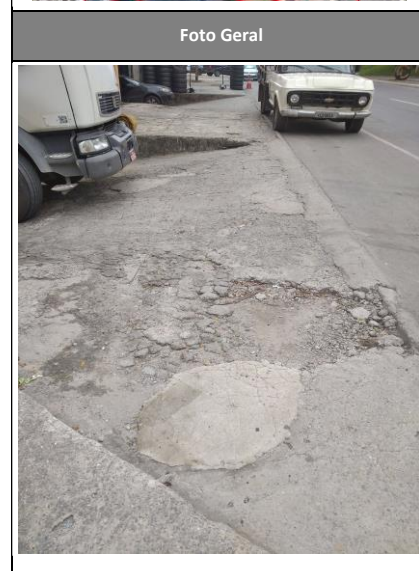
ID	Itens Avaliados	Respostas	Nota
P_1	O Mobiliário urbano está dentro da faixa de serviço de 70 cm ?	Sim	-
P_2	Qual a largura livre do Passeio ?	Acima de 1.50 m	10
P_3	Tipo de revestimento da calçada ?	Concreto	10
P_4	Existência de Buracos ?	Poucos	5
P_5	Condições Gerais do Piso e meio-fio da calçada ?	Péssimo	0
P_6	Presença de desníveis ?	Severo	0
P_7	Tem rebaixamento de calçada para Pedestre ?	Não	10
P_8	Possui piso tátil ao longo da Calçada ?	Não	-
P_9	A calçada Possui Rebaixamento de Veículos correto ?	Não	0
P_10	Existência de altura livre menor que 2,10 m ?	Não	-
P_11	O Passeio está no padrão da SMPU ?	Não	0
P_12	A testada possui prática de estacionamento sobre o passeio ?	Não	10
P_13	Existe algum dispositivo de Drenagem sobre a calçada ?	Não	0
P_14	Existe PED em frente a testada ?	Não	-
P_15	Existe FTP em frente a testada ?	Não	-
P_16	Classificação geral da calçada pelo pesquisador.	Ruim	0
