Diagnóstico da Calçada	Qualidade do Serviço	
Endereço: Rua São Paulo, 1329	<b>52</b>	<b>C</b>
Data do Registro: 08/11/2019 08:31:26		
Num. Lote CTM: 10285000210

# Lote 4 - Rota: Raja Gabáglia

**FRATAR**  
ENGENHARIA CONSULTIVA

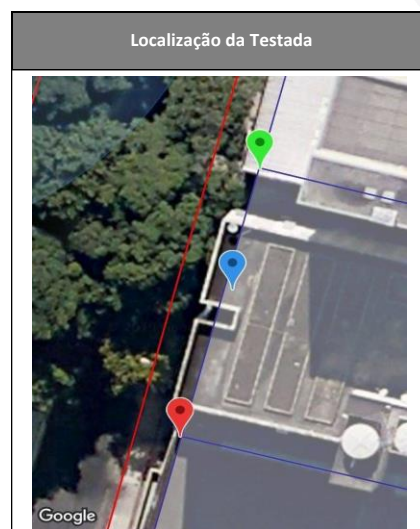
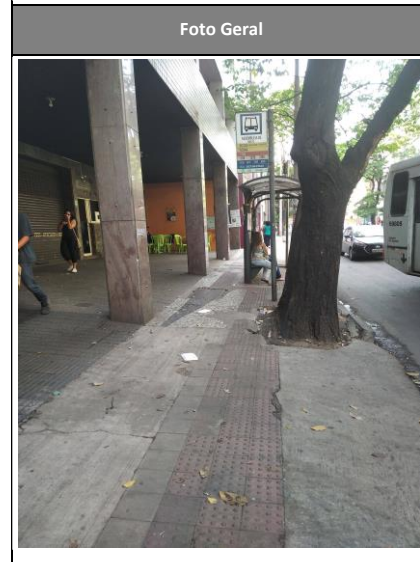
ID	Itens Avaliados	Respostas	Nota
P_1	O Mobiliário urbano está dentro da faixa de serviço de 70 cm ?	Sim	-
P_2	Qual a largura livre do Passeio ?	Entre 0.80 m e 1.20 m	4
P_3	Tipo de revestimento da caçada ?	Pedra Portuguesa	8
P_4	Existencia de Buracos ?	Poucos	5
P_5	Condições Gerais do Piso e meio-fio da calçada ?	Péssimo	0
P_6	Presença de desníveis ?	Nenhum	10
P_7	Tem rebaixamento de calçada para Pedestre ?	Não	10
P_8	Possui piso tátil ao longo da Calçada ?	Sim	-
P_9	A calçada Possui Rebaixamento de Veiculos correto ?	Não	0
P_10	Existencia de altura livre menor que 2,10 m ?	Não	-
P_11	O Passeio está no padrao da SMPU ?	Não	0
P_12	A testada possui prática de estacionamento sobre o passeio ?	Não	10
P_13	Existe algum dispositivo de Drenagem sobre a calçada ?	Não	0
P_14	Existe PED em frente a testada ?	Sim	-
P_15	Existe FTP em frente a testada ?	Não	-
P_16	Classificação geral da calçada pelo pesquisador.	Regular	5
