Lote 1 - Rota: Padre Pedro Pinto

FRATAR
ENGENHARIA CONSULTIVA

Diagnóstico da Calçada	Qualidade do Serviço	
Endereço: Rua Padre Pedro Pinto, 5850	45	D
Data do Registro: 13/11/2019 12:51:06		
Num. Lote CTM: 190526800025

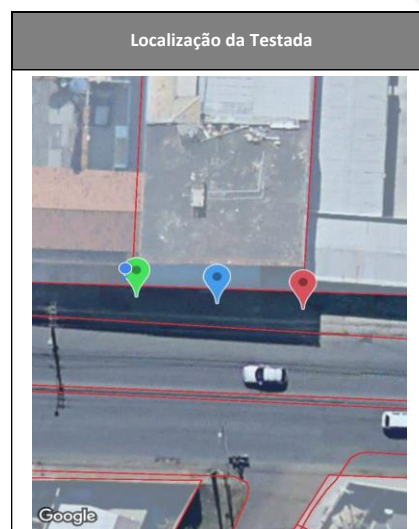
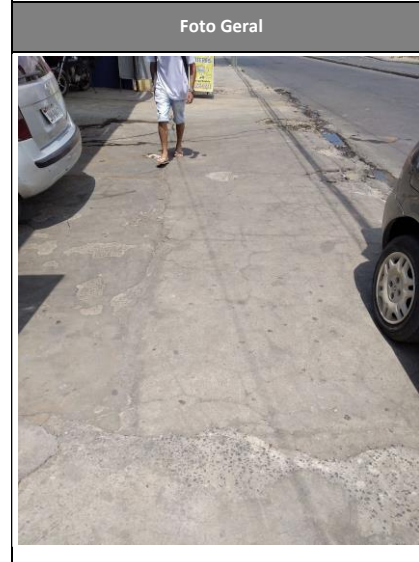
ID	Itens Avaliados	Respostas	Nota
P_1	O Mobiliário urbano está dentro da faixa de serviço de 70 cm ?	Sim	-
P_2	Qual a largura livre do Passeio ?	Acima de 1.50 m	10
P_3	Tipo de revestimento da calçada ?	Concreto	10
P_4	Existência de Buracos ?	Poucos	5
P_5	Condições Gerais do Piso e meio-fio da calçada ?	Péssimo	0
P_6	Presença de desníveis ?	Severo	0
P_7	Tem rebaixamento de calçada para Pedestre ?	Não	10
P_8	Possui piso tátil ao longo da Calçada ?	Não	-
P_9	A calçada Possui Rebaixamento de Veículos correto ?	Não	0
P_10	Existência de altura livre menor que 2,10 m ?	Não	-
P_11	O Passeio está no padrão da SMPU ?	Não	0
P_12	A testada possui prática de estacionamento sobre o passeio ?	Não	10
P_13	Existe algum dispositivo de Drenagem sobre a calçada ?	Não	0
P_14	Existe PED em frente a testada ?	Não	-
P_15	Existe FTP em frente a testada ?	Não	-
P_16	Classificação geral da calçada pelo pesquisador.	Ruim	0
