Diagnóstico da Calçada	Qualidade do Serviço	
Endereço: Av. Brigadeiro Eduardo Gomes, 1392	59	C
Data do Registro: 13/11/2019 14:56:04		
Num. Lote CTM: 130152200090

Lote 1 - Rota: Noroeste

FRATAR
ENGENHARIA CONSULTIVA

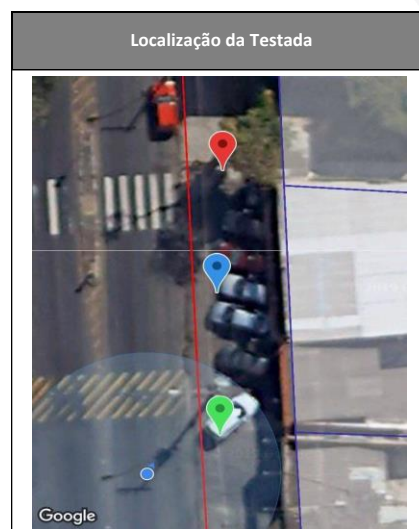
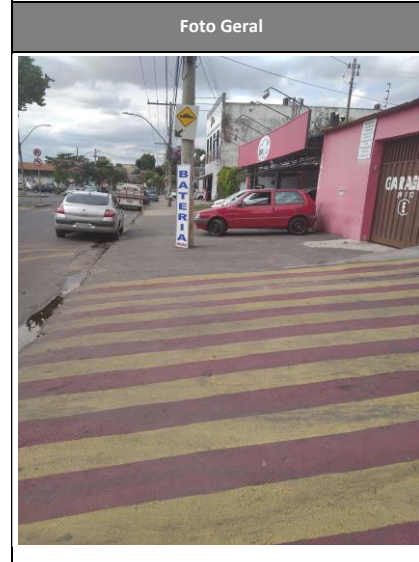
ID	Itens Avaliados	Respostas	Nota
P_1	O Mobiliário urbano está dentro da faixa de serviço de 70 cm ?	Sim	-
P_2	Qual a largura livre do Passeio ?	Acima de 1.50 m	10
P_3	Tipo de revestimento da calçada ?	Outro	0
P_4	Existência de Buracos ?	Nenhum	10
P_5	Condições Gerais do Piso e meio-fio da calçada ?	Ótimo(a)	10
P_6	Presença de desníveis ?	Nenhum	10
P_7	Tem rebaixamento de calçada para Pedestre ?	Sim	9
P_8	Possui piso tátil ao longo da Calçada ?	Não	-
P_9	A calçada Possui Rebaixamento de Veículos correto ?	Não	0
P_10	Existência de altura livre menor que 2,10 m ?	Não	-
P_11	O Passeio está no padrão da SMPU ?	Não	0
P_12	A testada possui prática de estacionamento sobre o passeio ?	Sim	0
P_13	Existe algum dispositivo de Drenagem sobre a calçada ?	Não	0
P_14	Existe PED em frente a testada ?	Não	-
P_15	Existe FTP em frente a testada ?	Sim	-
P_16	Classificação geral da calçada pelo pesquisador.	Ótimo(a)	10

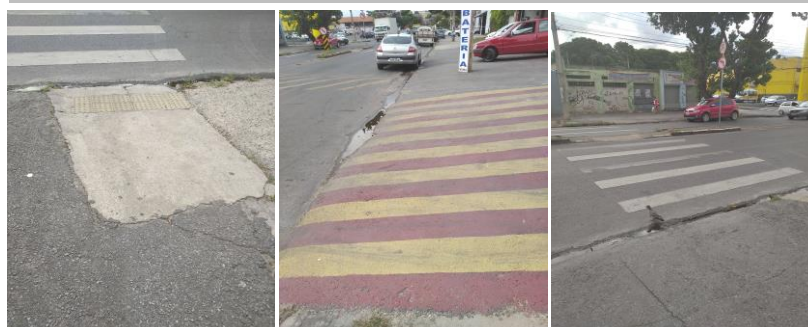
Fotos Complementares - Detalhes do Passeio

ID	Itens Avaliados	Respostas	Nota
P_7_1	Qual tipo do Rebaixo ?	Outro	0
P_7_1_1	Se for do Tipo 1, Passeio possui largura livre de 1,2 m ?	0	0
P_7_1_2	Se for do Tipo 1, O rebaixo tem abas conforme a norma ?	0	0
P_7_2	A rampa do rebaixo tem Inclinação da norma (8,33%) ?	Sim	0
P_7_3	O rebaixo possui piso tátil ?	Não tem nenhum	0
P_7_3_1	O piso tátil de alerta e direcional do rebaixo está conforme a norma ?	0	0
P_8_1	O piso tátil está no eixo da faixa livre ?	0	0
P_8_2	Se tem uma leve mudança de direção está conforme a norma ?	0	0
P_8_3	Se tem mudança de direção de 90º ou maior está conforme a norma ?	0	0
P_8_4	Se tem mudança de direção de três faixas direcionais está conforme a norma ?	0	0
P_8_5	Se tem mudança de direção de quatro faixas direcionais está conforme a norma?	0	0
P_8_6	Tem piso tátil em pontos de ônibus conforme a norma?	0	0
P_8_7	O piso tátil tem conexão com os lotes vizinhos?	0	0
P_8_8	O piso tátil está em boas condições aparentes?	0	0

P_8_9	O piso tátil apresenta desenho com bom senso?	0	0
P_13_1	Dispositivo de Drenagem está devidamente instalado e bem conservado?	0	0
P_13_2	Dispositivo de Drenagem oferece risco para caminamento seguro de pedestre?	0	0
