Diagnóstico da Calçada	Qualidade do Serviço	
Endereço: Av. Portugal, 40	46	D
Data do Registro: 16/11/2019 09:36:49		
Num. Lote CTM: 200029900360

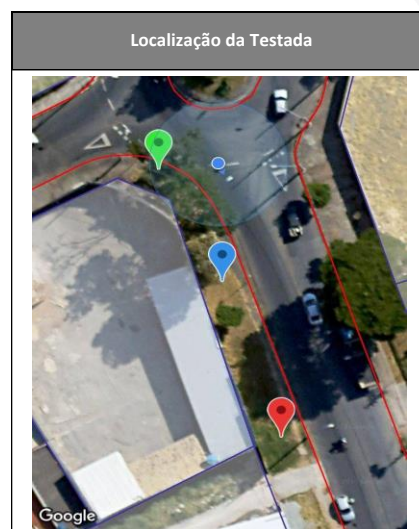
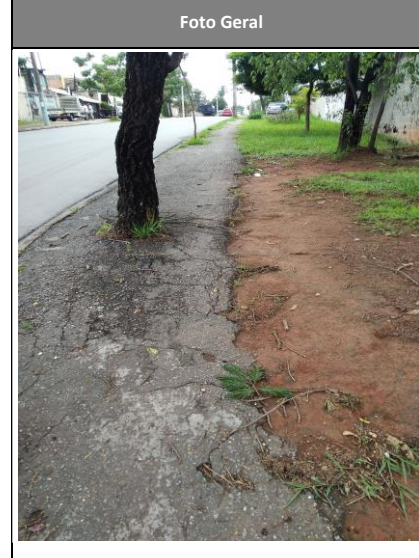
ID	Itens Avaliados	Respostas	Nota
P_1	O Mobiliário urbano está dentro da faixa de serviço de 70 cm ?	Não	-
P_2	Qual a largura livre do Passeio ?	Entre 1.20 m e 1.50 m	6
P_3	Tipo de revestimento da calçada ?	Outro	0
P_4	Existência de Buracos ?	Poucos	5
P_5	Condições Gerais do Piso e meio-fio da calçada ?	Regular	5
P_6	Presença de desníveis ?	Nenhum	10
P_7	Tem rebaixamento de calçada para Pedestre ?	Não	10
P_8	Possui piso tátil ao longo da Calçada ?	Não	-
P_9	A calçada Possui Rebaixamento de Veículos correto ?	N.A	0
P_10	Existência de altura livre menor que 2,10 m ?	Não	-
P_11	O Passeio está no padrão da SMPU ?	Não	0
P_12	A testada possui prática de estacionamento sobre o passeio ?	Não	10
P_13	Existe algum dispositivo de Drenagem sobre a calçada ?	Não	0
P_14	Existe PED em frente a testada ?	Não	-
P_15	Existe FTP em frente a testada ?	Não	-
P_16	Classificação geral da calçada pelo pesquisador.	Ruim	0
