Diagnóstico da Calçada	Qualidade do Serviço	
<b>Endereço: Av. Ivaí, 22</b>	<b>65</b>	<b>C</b>
<b>Data do Registro: 25/11/2019 15:37:39</b>		
<b>Num. Lote CTM: 130580000800</b>

# Lote 1 - Rota: Noroeste

**FRATAR**  
ENGENHARIA CONSULTIVA

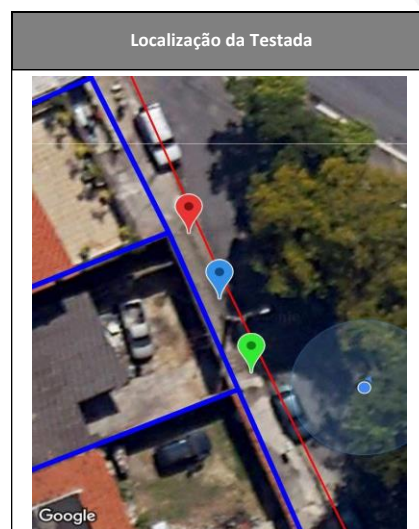
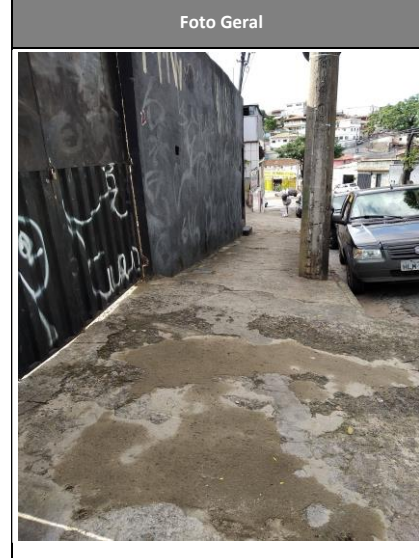
ID	Itens Avaliados	Respostas	Nota
P_1	O Mobiliário urbano está dentro da faixa de serviço de 70 cm ?	Sim	-
P_2	Qual a largura livre do Passeio ?	Acima de 1.50 m	10
P_3	Tipo de revestimento da calçada ?	Concreto	10
P_4	Existência de Buracos ?	Poucos	5
P_5	Condições Gerais do Piso e meio-fio da calçada ?	Regular	5
P_6	Presença de desníveis ?	Nenhum	10
P_7	Tem rebaixamento de calçada para Pedestre ?	Não	10
P_8	Possui piso tátil ao longo da Calçada ?	Não	-
P_9	A calçada Possui Rebaixamento de Veículos correto ?	Não	0
P_10	Existência de altura livre menor que 2,10 m ?	Não	-
P_11	O Passeio está no padrão da SMPU ?	Não	0
P_12	A testada possui prática de estacionamento sobre o passeio ?	Não	10
P_13	Existe algum dispositivo de Drenagem sobre a calçada ?	Não	0
P_14	Existe PED em frente a testada ?	Não	-
P_15	Existe FTP em frente a testada ?	Não	-
P_16	Classificação geral da calçada pelo pesquisador.	Regular	5
