Diagnóstico da Calçada	Qualidade do Serviço	
Endereço: Av. Brigadeiro Eduardo Gomes, 1971	65	C
Data do Registro: 26/11/2019 16:46:42		
Num. Lote CTM: 130852100065

Lote 1 - Rota: Noroeste

FRATAR
ENGENHARIA CONSULTIVA

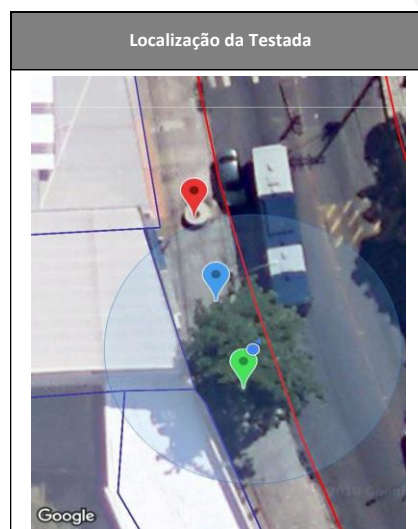
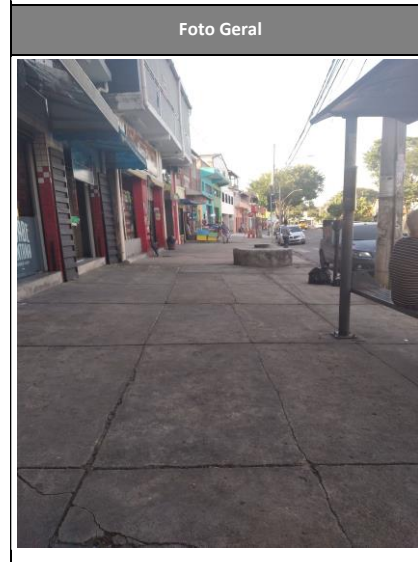
ID	Itens Avaliados	Respostas	Nota
P_1	O Mobiliário urbano está dentro da faixa de serviço de 70 cm ?	Sim	-
P_2	Qual a largura livre do Passeio ?	Acima de 1.50 m	10
P_3	Tipo de revestimento da calçada ?	Concreto	10
P_4	Existência de Buracos ?	Poucos	5
P_5	Condições Gerais do Piso e meio-fio da calçada ?	Regular	5
P_6	Presença de desníveis ?	Nenhum	10
P_7	Tem rebaixamento de calçada para Pedestre ?	Não	10
P_8	Possui piso tátil ao longo da Calçada ?	Não	-
P_9	A calçada Possui Rebaixamento de Veículos correto ?	N.A	0
P_10	Existência de altura livre menor que 2,10 m ?	Não	-
P_11	O Passeio está no padrão da SMPU ?	Não	0
P_12	A testada possui prática de estacionamento sobre o passeio ?	Não	10
P_13	Existe algum dispositivo de Drenagem sobre a calçada ?	Não	0
P_14	Existe PED em frente a testada ?	Sim	-
P_15	Existe FTP em frente a testada ?	Não	-
P_16	Classificação geral da calçada pelo pesquisador.	Regular	5
