Lote 1 - Rota: Padre Pedro Pinto

FRATAR
ENGENHARIA CONSULTIVA

Diagnóstico da Calçada	Qualidade do Serviço	
Endereço: Rua Padre Pedro Pinto, 2864	55	C
Data do Registro: 21/11/2019 10:40:41		
Num. Lote CTM: 190165800010

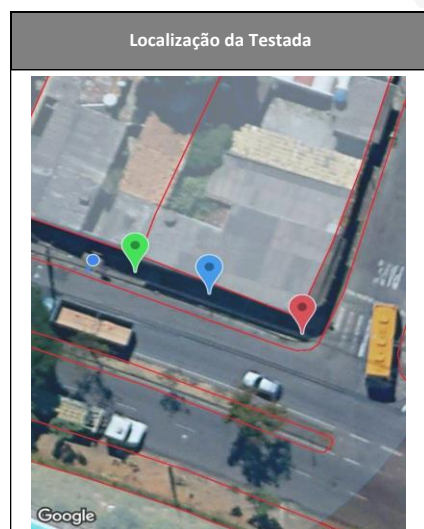
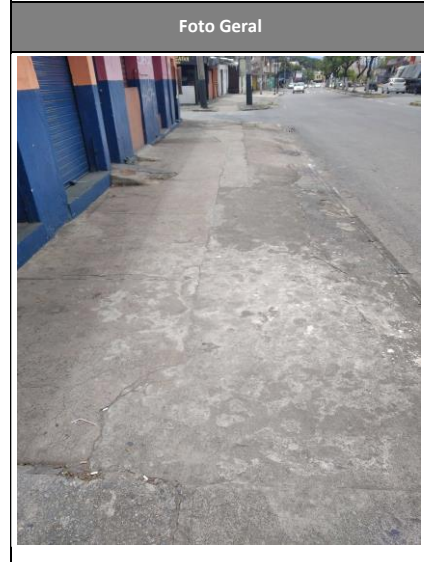
ID	Itens Avaliados	Respostas	Nota
P_1	O Mobiliário urbano está dentro da faixa de serviço de 70 cm ?	Sim	-
P_2	Qual a largura livre do Passeio ?	Acima de 1.50 m	10
P_3	Tipo de revestimento da calçada ?	Concreto	10
P_4	Existência de Buracos ?	Poucos	5
P_5	Condições Gerais do Piso e meio-fio da calçada ?	Regular	5
P_6	Presença de desníveis ?	Médio	3
P_7	Tem rebaixamento de calçada para Pedestre ?	Sim	7
P_8	Possui piso tátil ao longo da Calçada ?	Não	-
P_9	A calçada Possui Rebaixamento de Veículos correto ?	N.A	0
P_10	Existência de altura livre menor que 2,10 m ?	Não	-
P_11	O Passeio está no padrão da SMPU ?	Não	0
P_12	A testada possui prática de estacionamento sobre o passeio ?	Não	10
P_13	Existe algum dispositivo de Drenagem sobre a calçada ?	Não	0
P_14	Existe PED em frente a testada ?	Não	-
P_15	Existe FTP em frente a testada ?	Não	-
P_16	Classificação geral da calçada pelo pesquisador.	Regular	5

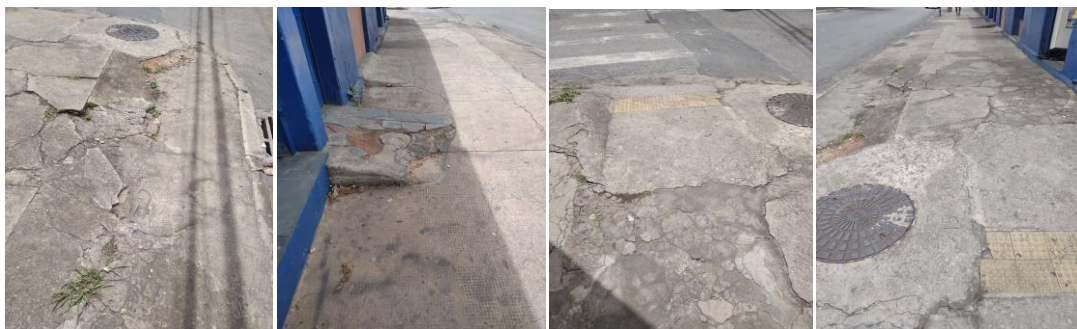
Fotos Complementares - Detalhes do Passeio

ID	Itens Avaliados	Respostas	Nota
P_7_1	Qual tipo do Rebaixo ?	Rebaixo Tipo 1 (trapézio)	0
P_7_1_1	Se for do Tipo 1, Passeio possui largura livre de 1,2 m ?	Sim	0
P_7_1_2	Se for do Tipo 1, O rebaixo tem abas conforme a norma ?	Não	-1
P_7_2	A rampa do rebaixo tem Inclinação da norma (8,33%) ?	Sim	0
P_7_3	O rebaixo possui piso tátil ?	Tem só piso de alerta	-1
P_7_3_1	O piso tátil de alerta e direcional do rebaixo está conforme a norma ?	Não	-1
P_8_1	O piso tátil está no eixo da faixa livre ?	0	0
P_8_2	Se tem uma leve mudança de direção está conforme a norma ?	0	0
P_8_3	Se tem mudança de direção de 90º ou maior está conforme a norma ?	0	0
P_8_4	Se tem mudança de direção de três faixas direcionais está conforme a norma ?	0	0
P_8_5	Se tem mudança de direção de quatro faixas direcionais está conforme a norma?	0	0
P_8_6	Tem piso tátil em pontos de ônibus conforme a norma?	0	0
P_8_7	O piso tátil tem conexão com os lotes vizinhos?	0	0

P_8_8	O piso tátil está em boas condições aparentes?	0	0
P_8_9	O piso tátil apresenta desenho com bom senso?	0	0
P_13_1	Dispositivo de Drenagem está devidamente instalado e bem conservado?	0	0
P_13_2	Dispositivo de Drenagem oferece risco para caminamento seguro de pedestre?	0	0
