# Lote 4 - Rota: Raja Gabáglia

**FRATAR**  
ENGENHARIA CONSULTIVA

Diagnóstico da Calçada	Qualidade do Serviço	
Endereço: Av. Raja Gabaglia, 2720	<b>62</b>	<b>C</b>
Data do Registro: 11/11/2019 09:03:19		
Num. Lote CTM: 90659000845

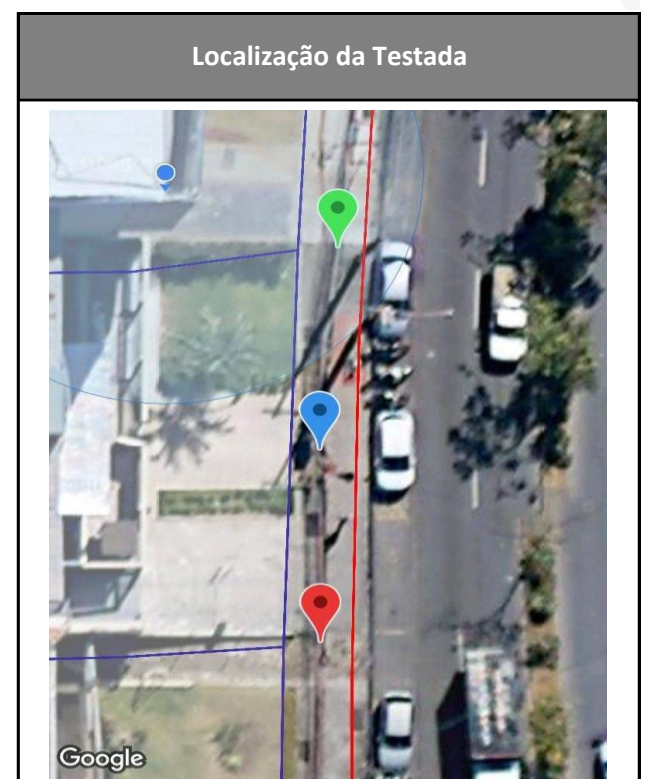
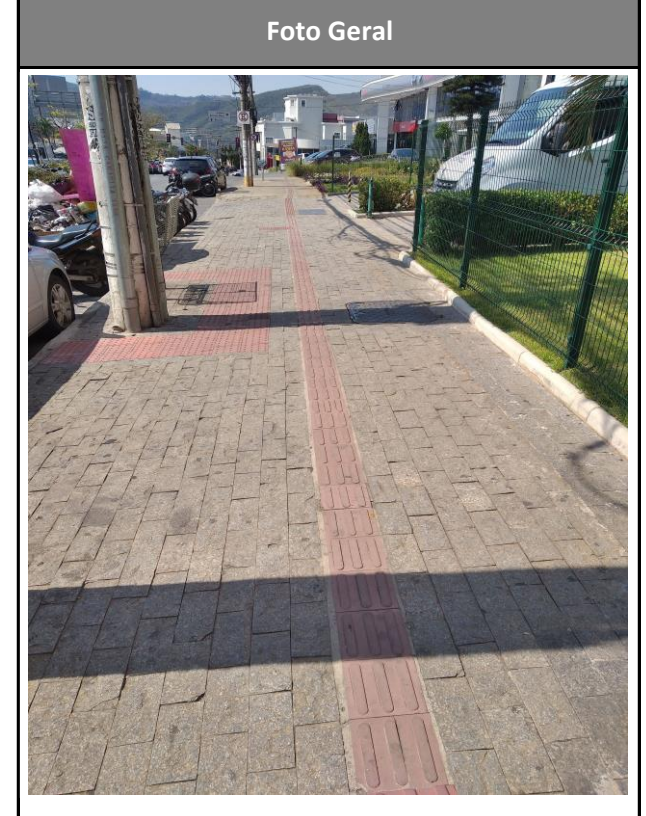
ID	Itens Avaliados	Respostas	Nota
P_1	O Mobiliário urbano está dentro da faixa de serviço de 70 cm ?	Sim	-
P_2	Qual a largura livre do Passeio ?	Acima de 1.50 m	10
P_3	Tipo de revestimento da calçada ?	Outro	0
P_4	Existencia de Buracos ?	Nenhum	10
P_5	Condições Gerais do Piso e meio-fio da calçada ?	Ótimo(a)	10
P_6	Presença de desniveis ?	Leve	7
P_7	Tem rebaixamento de calçada para Pedestre ?	Não	10
P_8	Possui piso tátil ao longo da Calçada ?	Sim	-
P_9	A calçada Possui Rebaixamento de Veiculos correto ?	Não	0
P_10	Existencia de altura livre menor que 2,10 m ?	Não	-
P_11	O Passeio está no padrao da SMPU ?	Sim	5
P_12	A testada possui prática de estacionamento sobre o passeio ?	Sim	0
P_13	Existe algum dispositivo de Drenagem sobre a calçada ?	Não	0
P_14	Existe PED em frente a testada ?	Não	-
P_15	Existe FTP em frente a testada ?	Não	-
P_16	Classificação geral da calçada pelo pesquisador.	Ótimo(a)	10

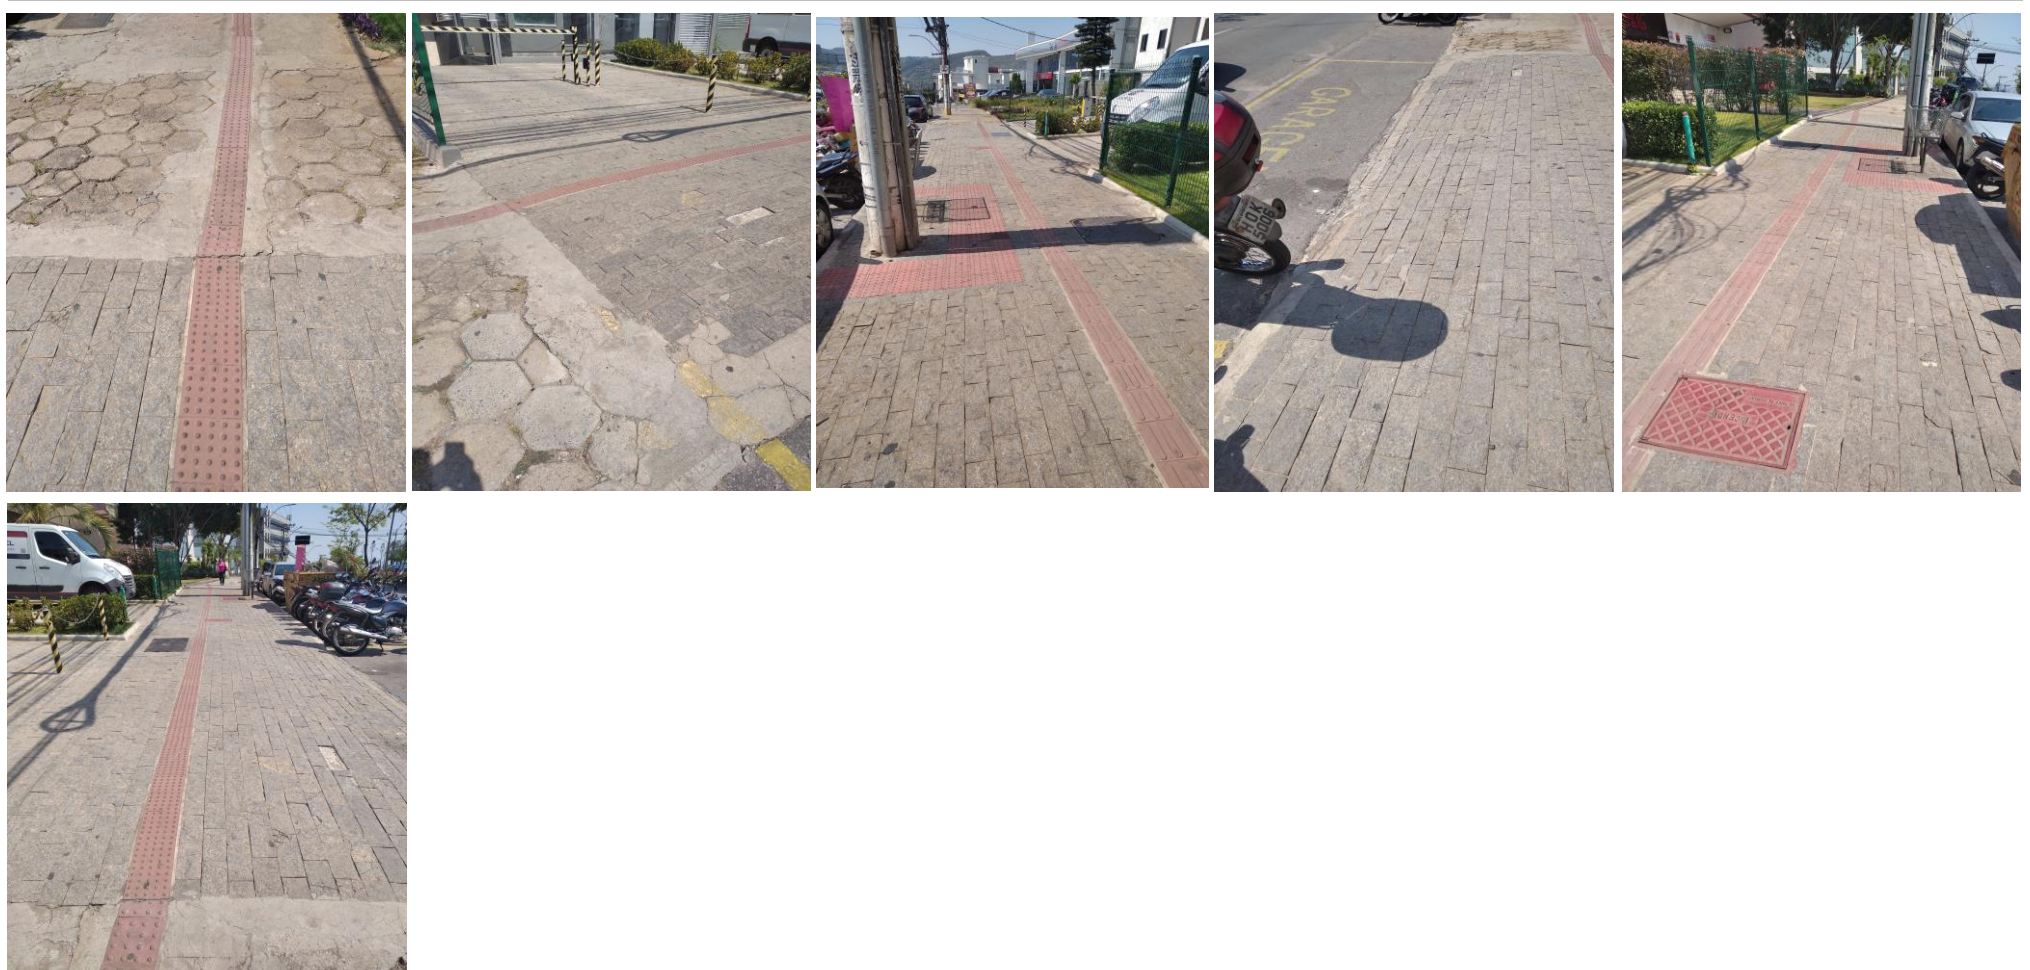
## Fotos Complementares - Detalhes do Passeio

ID	Itens Avaliados	Respostas	Nota
P_7_1	Qual tipo do Rebaixo ?	0	0
P_7_1_1	Se for do Tipo 1, Passeio possui largura livre de 1,2 m ?	0	0
P_7_1_2	Se for do Tipo 1, O rebaixo tem abas conforme a norma ?	0	0
P_7_2	A rampa do rebaixo tem Inclinação da norma (8,33%) ?	0	0
P_7_3	O rebaixo possui piso tátil ?	0	0
P_7_3_1	O piso tátil de alerta e direcional do rebaixo está conforme a norma ?	0	0
P_8_1	O piso tátil está no eixo da faixa livre ?	Sim	0
P_8_2	Se tem uma leve mudança de direção está conforme a norma ?	Não	0
P_8_3	Se tem mudança de direção de 90º ou maior está conforme a norma ?	0	0
P_8_4	Se tem mudança de direção de três faixas direcionais está conforme a norma ?	0	0
P_8_5	Se tem mudança de direção de quatro faixas direcionais está conforme a norma?	0	0
P_8_6	Tem piso tátil em pontos de ônibus conforme a norma?	N.A	0
P_8_7	O piso tátil tem conexão com os lotes vizinhos?	Sim	0
P_8_8	O piso tátil está em boas condições aparentes?	Sim	0

P_8_9	O piso tátil apresenta desenho com bom senso?	Sim	0
P_13_1	Dispositivo de Drenagem está devidamente instalado e bem conservado?	0	0
P_13_2	Dispositivo de Drenagem oferece risco para caminhamento seguro de pedestre?	0	0
