Diagnóstico da Calçada	Qualidade do Serviço	
Endereço: Rua Rio Grande do Norte, 855	55	C
Data do Registro: 14/11/2019 09:08:40		
Num. Lote CTM: 10143800215

Diagnóstico da Calçada	Qualidade do Serviço		Complemento do Diagnóstico
Endereço: Rua Rio Grande do Norte, 855 Data do Registro: 14/11/2019 09:08:40 Num. Lote CTM: 10143800215	55	C

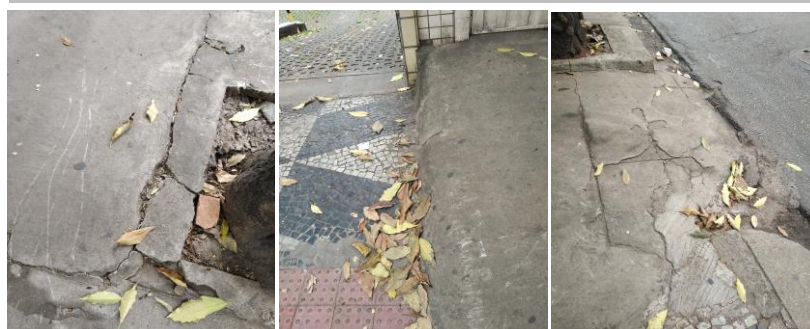
Fotos Complementares - Detalhes do Passeio

ID	Itens Avaliados	Respostas	Nota
P_1	O Mobiliário urbano está dentro da faixa de serviço de 70 cm ?	Sim	-
P_2	Qual a largura livre do Passeio ?	Acima de 1.50 m	10
P_3	Tipo de revestimento da calçada ?	Concreto	8
P_4	Existência de Buracos ?	Poucos	5
P_5	Condições Gerais do Piso e meio-fio da calçada ?	Regular	5
P_6	Presença de desníveis ?	Severo	0
P_7	Tem rebaixamento de calçada para Pedestre ?	Não	7
P_8	Possui piso tátil ao longo da Calçada ?	Não	-
P_9	A calçada Possui Rebaixamento de Veículos correto ?	Não	0
P_10	Existência de altura livre menor que 2,10 m ?	Não	-
P_11	O Passeio está no padrão da SMPU ?	Não	0
P_12	A testada possui prática de estacionamento sobre o passeio ?	Não	10
P_13	Existe algum dispositivo de Drenagem sobre a calçada ?	Não	0
P_14	Existe PED em frente a testada ?	Não	-
P_15	Existe FTP em frente a testada ?	Não	-
P_16	Classificação geral da calçada pelo pesquisador.	Regular	10
