Diagnóstico da Calçada	Qualidade do Serviço	
Endereço: Rua Rio Grande do Norte, 668	75	B
Data do Registro: 14/11/2019 09:02:18		
Num. Lote CTM: 1019600090

Diagnóstico da Calçada	Qualidade do Serviço		Complemento do Diagnóstico
Endereço: Rua Rio Grande do Norte, 668 Data do Registro: 14/11/2019 09:02:18 Num. Lote CTM: 10196000090	75	B

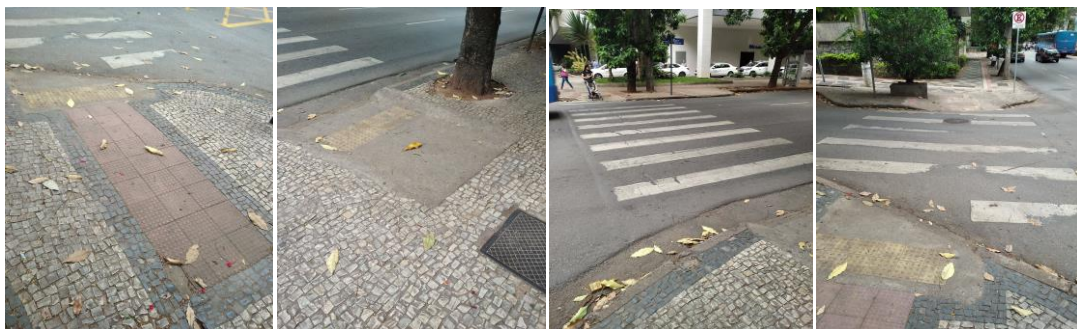
Fotos Complementares - Detalhes do Passeio

ID	Itens Avaliados	Respostas	Nota
P_1	O Mobiliário urbano está dentro da faixa de serviço de 70 cm ?	Sim	-
P_2	Qual a largura livre do Passeio ?	Acima de 1.50 m	10
P_3	Tipo de revestimento da calçada ?	Pedra Portuguesa	8
P_4	Existência de Buracos ?	Nenhum	10
P_5	Condições Gerais do Piso e meio-fio da calçada ?	Ótimo(a)	10
P_6	Presença de desníveis ?	Nenhum	7
P_7	Tem rebaixamento de calçada para Pedestre ?	Sim	10
P_8	Possui piso tátil ao longo da Calçada ?	Não	-
P_9	A calçada Possui Rebaixamento de Veículos correto ?	N.A	0
P_10	Existência de altura livre menor que 2,10 m ?	Não	-
P_11	O Passeio está no padrão da SMPU ?	Não	0
P_12	A testada possui prática de estacionamento sobre o passeio ?	Não	10
P_13	Existe algum dispositivo de Drenagem sobre a calçada ?	Não	0
P_14	Existe PED em frente a testada ?	Não	-
P_15	Existe FTP em frente a testada ?	Sim	-
P_16	Classificação geral da calçada pelo pesquisador.	Ótimo(a)	10
