Lote 4 - Rota: Contorno

Diagnóstico da Calçada	Qualidade do Serviço	
Endereço: Av.Contorno, 8000 Data do Registro: 30/10/2019 15:43:03 Num. Lote CTM: 10046300030	67	C

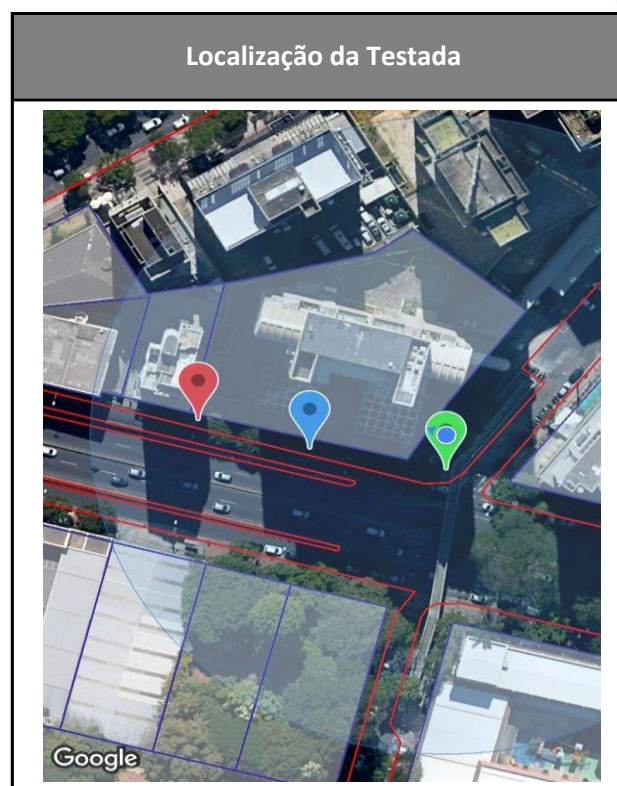
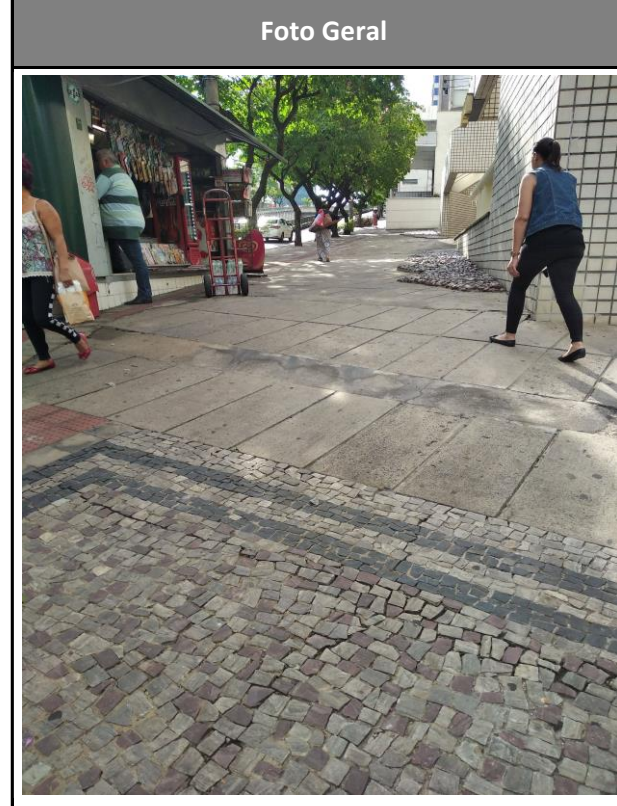
ID	Itens Avaliados	Respostas	Nota
P_1	O Mobiliário urbano está dentro da faixa de serviço de 70 cm ?	Sim	-
P_2	Qual a largura livre do Passeio ?	Acima de 1.50 m	10
P_3	Tipo de revestimento da calçada ?	Ladrilho Hidráulico	10
P_4	Existencia de Buracos ?	Poucos	5
P_5	Condições Gerais do Piso e meio-fio da calçada ?	Ótimo(a)	10
P_6	Presença de desniveis ?	Médio	3
P_7	Tem rebaixamento de calçada para Pedestre ?	Sim	9
P_8	Possui piso tátil ao longo da Calçada ?	Sim	-
P_9	A calçada Possui Rebaixamento de Veiculos correto ?	N.A	0
P_10	Existencia de altura livre menor que 2,10 m ?	Não	-
P_11	O Passeio está no padrao da SMPU ?	Não	0
P_12	A testada possui prática de estacionamento sobre o passeio ?	Não	10
P_13	Existe algum dispositivo de Drenagem sobre a calçada ?	Não	0
P_14	Existe PED em frente a testada ?	Não	-
P_15	Existe FTP em frente a testada ?	Sim	-
P_16	Classificação geral da calçada pelo pesquisador.	Ótimo(a)	10

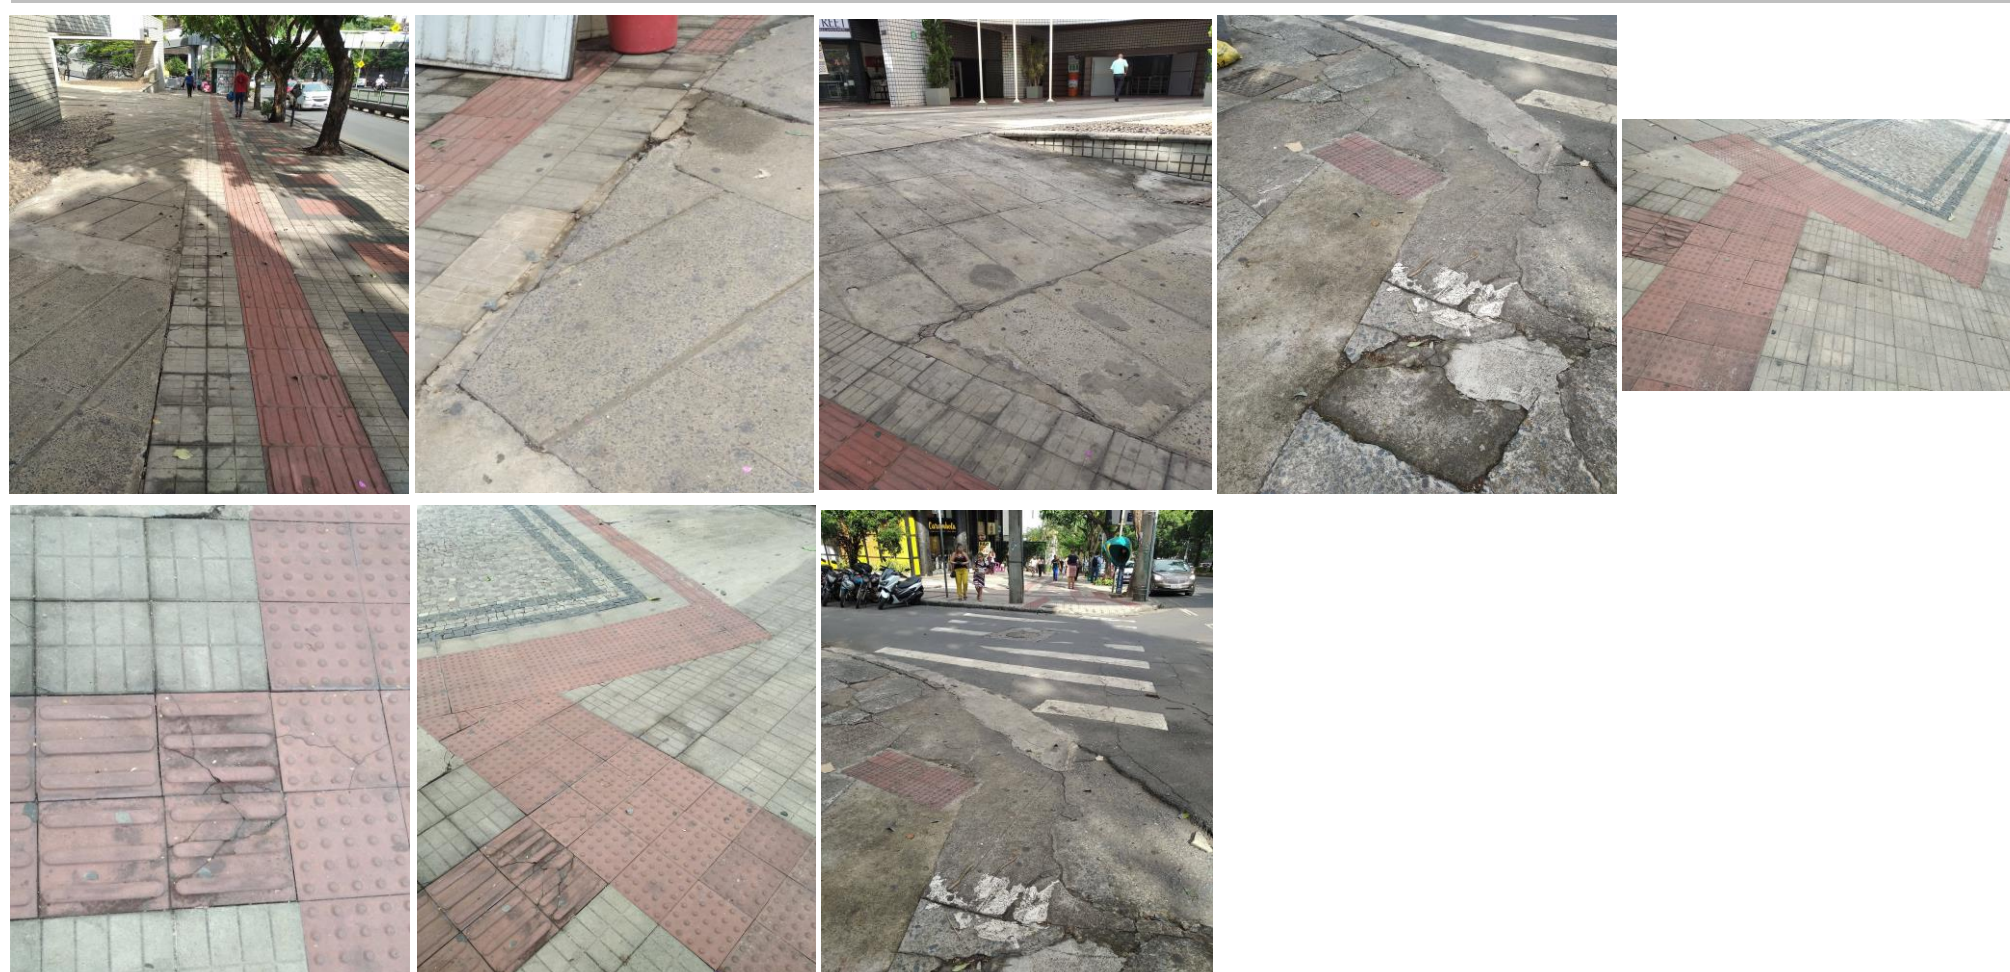
Fotos Complementares - Detalhes do Passeio

ID	Itens Avaliados	Respostas	Nota
P_7_1	Qual tipo do Rebaixo ?	Outro	0
P_7_1_1	Se for do Tipo 1, Passeio possui largura livre de 1,2 m ?	0	0
P_7_1_2	Se for do Tipo 1, O rebaixo tem abas conforme a norma ?	0	0
P_7_2	A rampa do rebaixo tem Inclinação da norma (8,33%) ?	Sim	0
P_7_3	O rebaixo possui piso tátil ?	Não tem nenhum	0
P_7_3_1	O piso tátil de alerta e direcional do rebaixo está conforme a norma ?	0	0
P_8_1	O piso tátil está no eixo da faixa livre ?	Não	0
P_8_2	Se tem uma leve mudança de direção está conforme a norma ?	Sim	0
P_8_3	Se tem mudança de direção de 90º ou maior está conforme a norma ?	Não	0
P_8_4	Se tem mudança de direção de três faixas direcionais está conforme a norma ?	Não	0
P_8_5	Se tem mudança de direção de quatro faixas direcionais está conforme a norma?	N.A	0
P_8_6	Tem piso tátil em pontos de ônibus conforme a norma?	N.A	0
P_8_7	O piso tátil tem conexão com os lotes vizinhos?	Sim	0

P_8_8	O piso tátil está em boas condições aparentes?	Não	0
P_8_9	O piso tátil apresenta desenho com bom senso?	Não	0
P_13_1	Dispositivo de Drenagem está devidamente instalado e bem conservado?	0	0
P_13_2	Dispositivo de Drenagem oferece risco para caminhamento seguro de pedestre?	0	0
