# Lote 4 - Rota: Raja Gabágia

| Diagnóstico da Calçada | Qualidade do Serviço | |
| Endereço: Av. Raja Gabaglia, 3080 | <b>57</b> | <b>C</b> |
| Num. Lote CTM: 91057100600 | | |

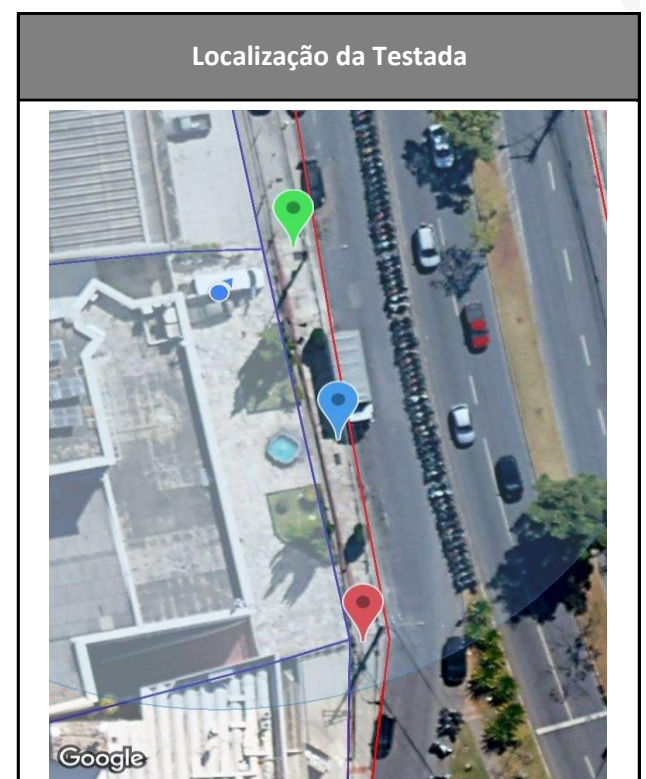
| ID | Itens Avaliados | Respostas | Nota |
|---|--|---|---|
| P_3 | Tipo de revestimento da calçada ? | Outro | 0 |
| P_6 | Presença de desniveis ? | Leve | 7 |
| P_9 | A calçada Possui Rebaixamento de Veiculos correto ? | Não | 0 |
| P_11 | O Passeio está no padrao da SMPU ? | Não | 0 |
| P_12 | A testada possui prática de estacionamento sobre o passeio ? | Sim | 0 |

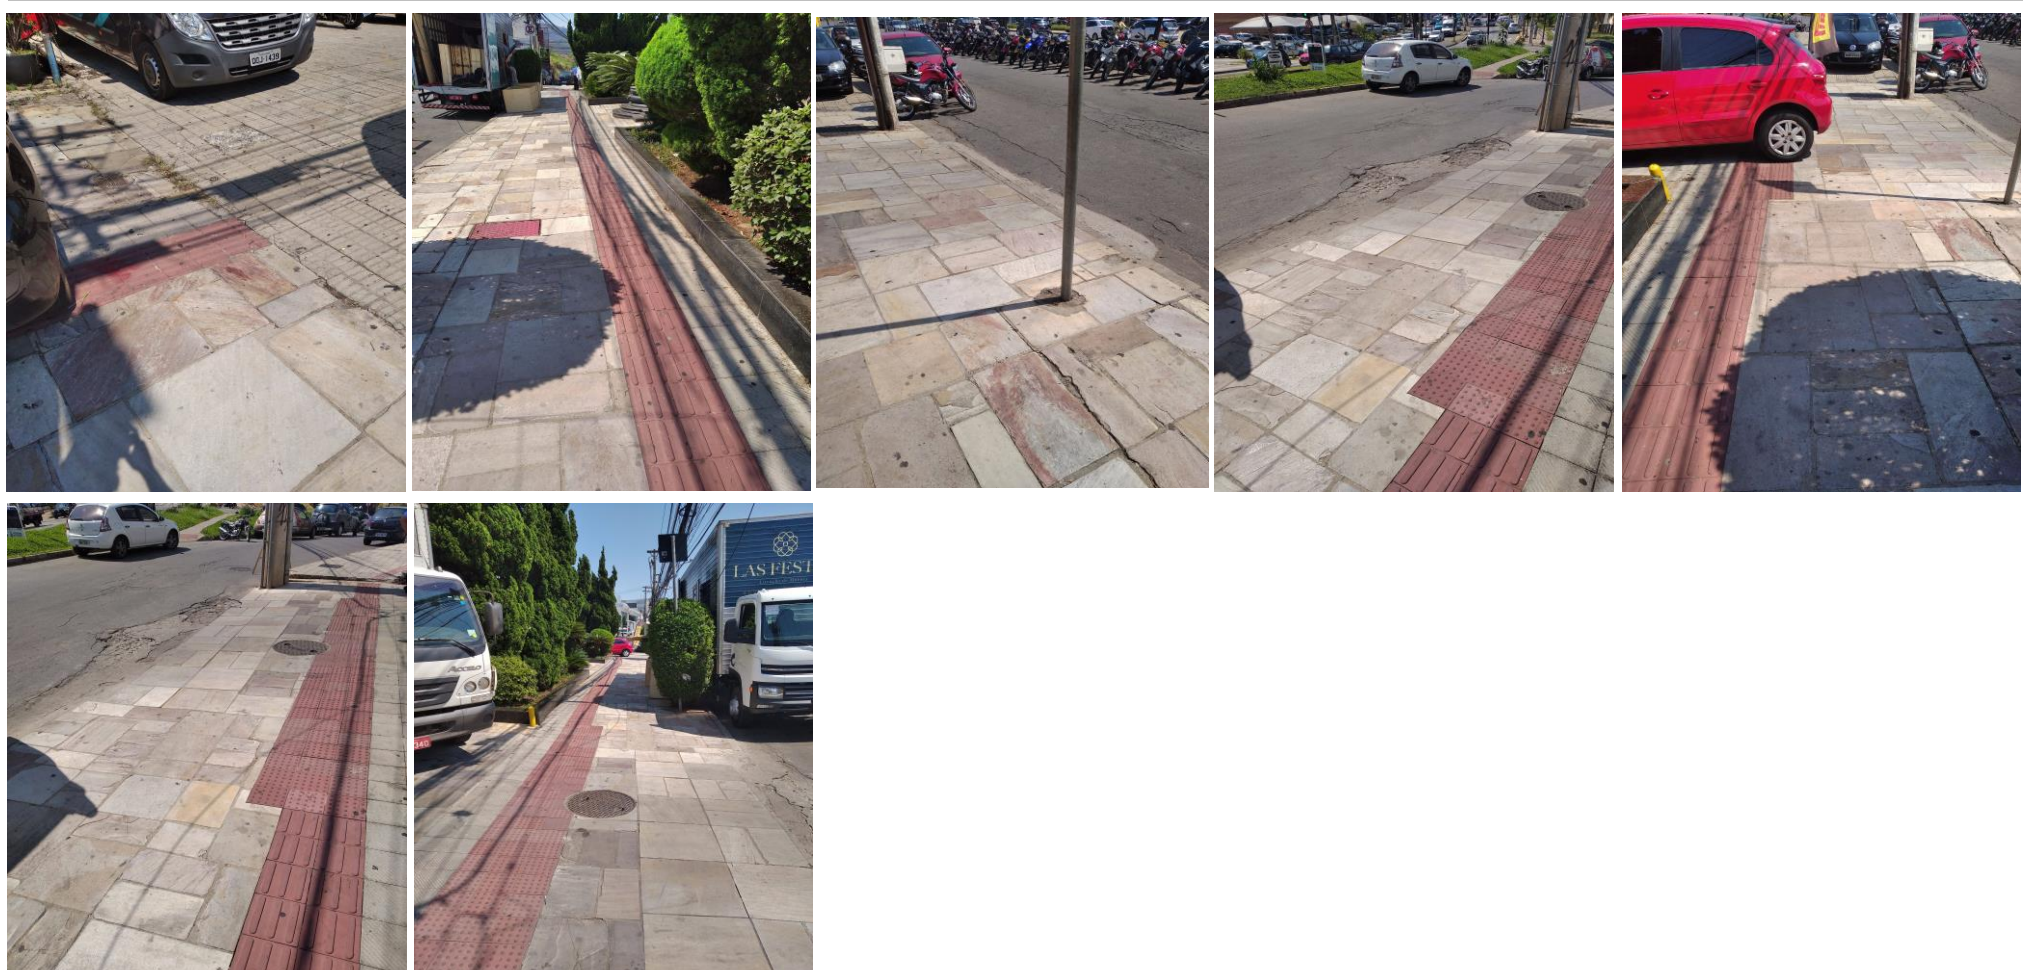
## Fotos Complementares - Detalhes do Passeio

| ID | Itens Avaliados | Respostas | Nota |
|---|---|---|---|
| P_8_1 | O piso tátil está no eixo da faixa livre ? | Não | 0 |
| P_8_2 | Se tem uma leve mudança de direção está conforme a norma ? | Não | 0 |
