Diagnóstico da Calçada	Qualidade do Serviço	
Endereço: Av. Brigadeiro Eduardo Gomes, 1136	55	C
Data do Registro: 13/11/2019 14:28:41		
Num. Lote CTM: 130107100270

Lote 1 - Rota: Noroeste

FRATAR
ENGENHARIA CONSULTIVA

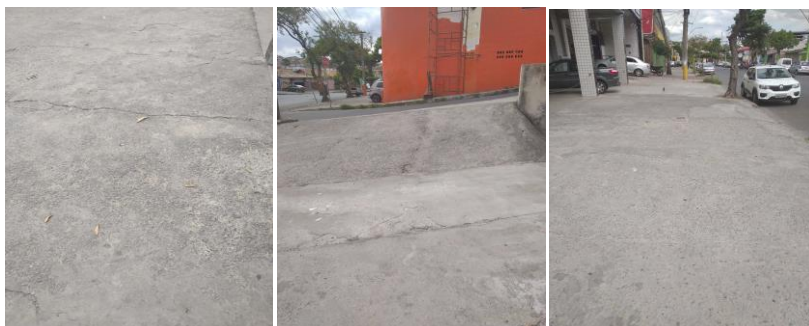
Fotos Complementares - Detalhes do Passeio

ID	Itens Avaliados	Respostas	Nota
P_1	O Mobiliário urbano está dentro da faixa de serviço de 70 cm ?	Sim	-
P_2	Qual a largura livre do Passeio ?	Acima de 1.50 m	10
P_3	Tipo de revestimento da calçada ?	Concreto	10
P_4	Existência de Buracos ?	Poucos	5
P_5	Condições Gerais do Piso e meio-fio da calçada ?	Regular	5
P_6	Presença de desníveis ?	Severo	0
P_7	Tem rebaixamento de calçada para Pedestre ?	Não	10
P_8	Possui piso tátil ao longo da Calçada ?	Não	-
P_9	A calçada Possui Rebaixamento de Veículos correto ?	Sim	10
P_10	Existência de altura livre menor que 2,10 m ?	Não	-
P_11	O Passeio está no padrão da SMPU ?	Não	0
P_12	A testada possui prática de estacionamento sobre o passeio ?	Sim	0
P_13	Existe algum dispositivo de Drenagem sobre a calçada ?	Não	0
P_14	Existe PED em frente a testada ?	Não	-
P_15	Existe FTP em frente a testada ?	Não	-
P_16	Classificação geral da calçada pelo pesquisador.	Regular	5
