Diagnóstico da Calçada	Qualidade do Serviço	
Endereço: Av. Afonso Pena, s/nº	<b>83</b>	<b>B</b>
Data do Registro: 01/11/2019 13:36:55		
Num. Lote CTM: 10276100180

Diagnóstico da Calçada	Qualidade do Serviço		Complemento do Diagnóstico
Endereço: Av. Afonso Pena, s/nº Data do Registro: 01/11/2019 13:36:55 Num. Lote CTM: 10276100180	83	B

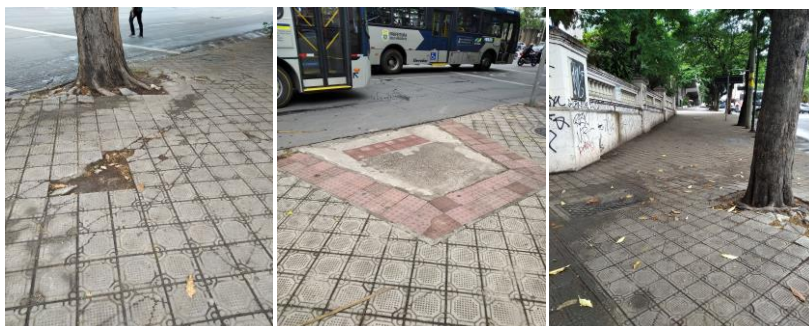
### Fotos Complementares - Detalhes do Passeio

ID	Itens Avaliados	Respostas	Nota
P_1	O Mobiliário urbano está dentro da faixa de serviço de 70 cm ?	Não	-
P_2	Qual a largura livre do Passeio ?	Acima de 1.50 m	10
P_3	Tipo de revestimento da calçada ?	Concreto	10
P_4	Existência de Buracos ?	Poucos	5
P_5	Condições Gerais do Piso e meio-fio da calçada ?	Ótimo(a)	10
P_6	Presença de desníveis ?	Nenhum	10
P_7	Tem rebaixamento de calçada para Pedestre ?	Sim	8
P_8	Possui piso tátil ao longo da Calçada ?	Não	-
P_9	A calçada Possui Rebaixamento de Veículos correto ?	Sim	10
P_10	Existência de altura livre menor que 2,10 m ?	Não	-
P_11	O Passeio está no padrão da SMPU ?	Não	0
P_12	A testada possui prática de estacionamento sobre o passeio ?	Não	10
P_13	Existe algum dispositivo de Drenagem sobre a calçada ?	Não	0
P_14	Existe PED em frente a testada ?	Não	-
P_15	Existe FTP em frente a testada ?	Não	-
P_16	Classificação geral da calçada pelo pesquisador.	Ótimo(a)	10
