| Diagnóstico da Calçada | Qualidade do Serviço | |
| Endereço: Av. João Pinheiro, 417 | 72 | B |
| Data do Registro: 30/10/2019 12:49:12 | | |
| Num. Lote CTM: 10215300260 | | |

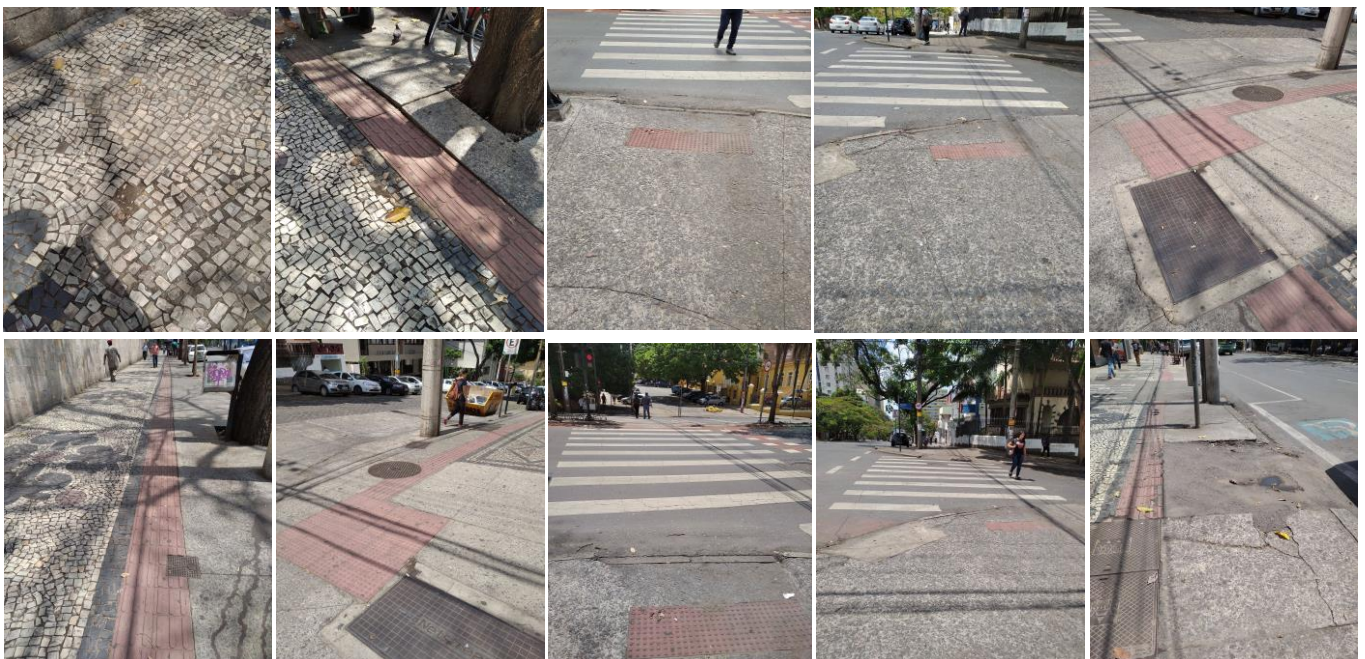
Fotos Complementares - Detalhes do Passeio

| ID | Itens Avaliados | Respostas | Nota |
|---|--|---|---|
| P_4 | Existência de Buracos ? | Poucos | 5 |
| P_5 | Condições Gerais do Piso e meio-fio da calçada ? | Regular | 5 |
| P_6 | Presença de desníveis ? | Leve | 7 |

| ID | Itens Avaliados | Respostas | Nota |
|---|---|---|---|
| P_7_1_2 | Se for do Tipo 1, O rebaixo tem abas conforme a norma ? | Não | -1 |
| P_7_3 | O rebaixo possui piso tátil ? | Tem só piso de alerta | -1 |
| P_7_3_1 | O piso tátil de alerta e direcional do rebaixo está conforme a norma ? | Não | -1 |
