Diagnóstico da Calçada	Qualidade do Serviço	
Endereço: Av. Portugal, 2719	55	C
Data do Registro: 19/11/2019 10:36:08		
Num. Lote CTM: 200072400550

Diagnóstico da Calçada	Qualidade do Serviço		Complemento do Diagnóstico
Endereço: Av. Portugal, 2719 Data do Registro: 19/11/2019 10:36:08 Num. Lote CTM: 200072400550	55	C

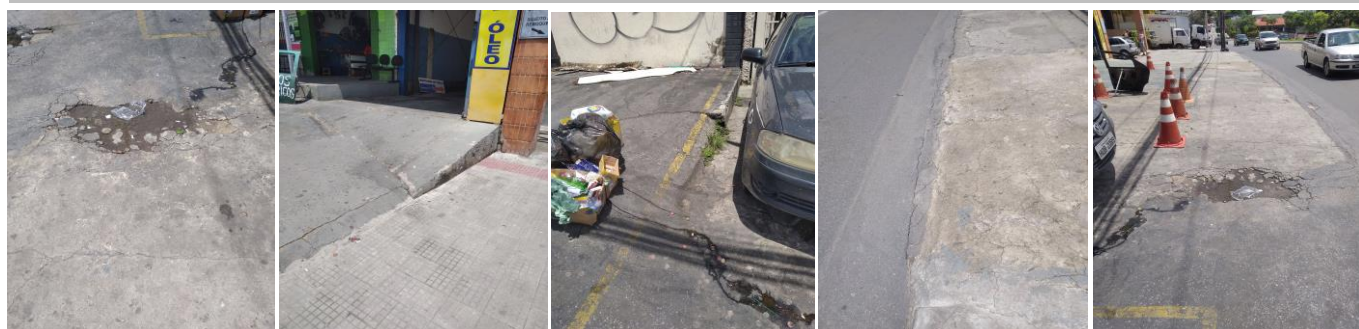
Fotos Complementares - Detalhes do Passeio

ID	Itens Avaliados	Respostas	Nota
P_1	O Mobiliário urbano está dentro da faixa de serviço de 70 cm ?	Sim	-
P_2	Qual a largura livre do Passeio ?	Acima de 1.50 m	10
P_3	Tipo de revestimento da calçada ?	Concreto	10
P_4	Existência de Buracos ?	Poucos	5
P_5	Condições Gerais do Piso e meio-fio da calçada ?	Regular	5
P_6	Presença de desníveis ?	Severo	0
P_7	Tem rebaixamento de calçada para Pedestre ?	Não	10
P_8	Possui piso tátil ao longo da Calçada ?	Não	-
P_9	A calçada Possui Rebaixamento de Veículos correto ?	Não	0
P_10	Existência de altura livre menor que 2,10 m ?	Não	-
P_11	O Passeio está no padrão da SMPU ?	Não	0
P_12	A testada possui prática de estacionamento sobre o passeio ?	Não	10
P_13	Existe algum dispositivo de Drenagem sobre a calçada ?	Não	0
P_14	Existe PED em frente a testada ?	Não	-
P_15	Existe FTP em frente a testada ?	Não	-
P_16	Classificação geral da calçada pelo pesquisador.	Regular	5
