# Lote 4 - Rota: Raja Gabágia

Diagnóstico da Calçada	Qualidade do Serviço	
Endereço: Av. Raja Gabaglia, 2377 Data do Registro: 07/11/2019 14:05:33 Num. Lote CTM: 90616900500	<b>70</b>	<b>C</b>

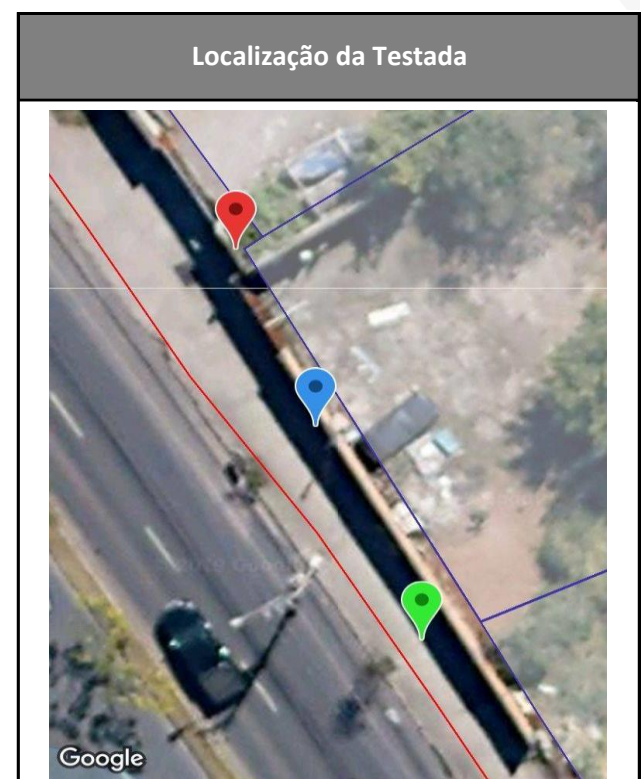
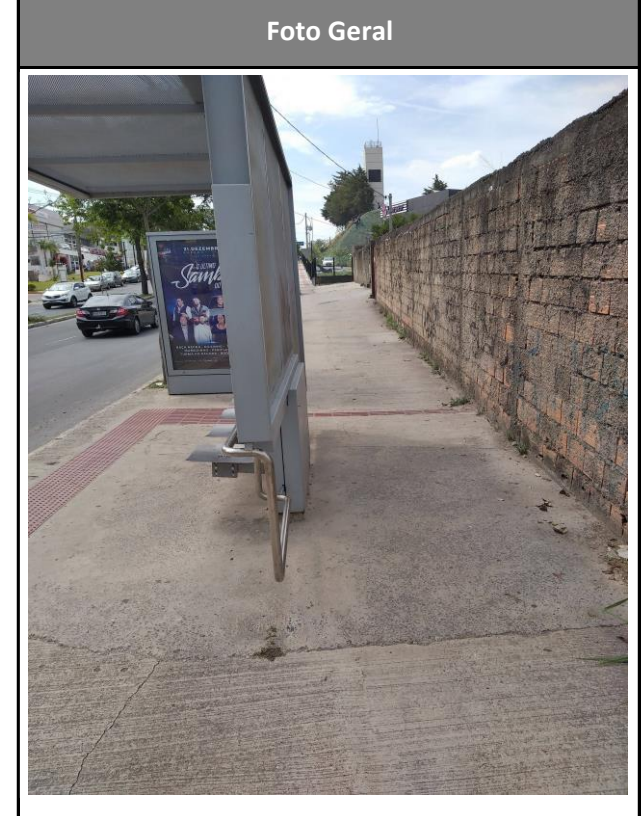
ID	Itens Avaliados	Respostas	Nota
P_1	O Mobiliário urbano está dentro da faixa de serviço de 70 cm ?	Sim	-
P_2	Qual a largura livre do Passeio ?	Acima de 1.50 m	10
P_3	Tipo de revestimento da calçada ?	Concreto	10
P_4	Existência de Buracos ?	Nenhum	10
P_5	Condições Gerais do Piso e meio-fio da calçada ?	Regular	5
P_6	Presença de desniveis ?	Nenhum	10
P_7	Tem rebaixamento de calçada para Pedestre ?	Não	10
P_8	Possui piso tátil ao longo da Calçada ?	Não	-
P_9	A calçada Possui Rebaixamento de Veículos correto ?	Não	0
P_10	Existência de altura livre menor que 2,10 m ?	Não	-
P_11	O Passeio está no padrão da SMPU ?	Não	0
P_12	A testada possui prática de estacionamento sobre o passeio ?	Não	10
P_13	Existe algum dispositivo de Drenagem sobre a calçada ?	Não	0
P_14	Existe PED em frente a testada ?	Sim	-
P_15	Existe FTP em frente a testada ?	Não	-
P_16	Classificação geral da calçada pelo pesquisador.	Regular	5
