Diagnóstico da Calçada	Qualidade do Serviço	
Endereço: Av. Nossa Sra. Do Carmo, 2007	<b>55</b>	<b>C</b>
Data do Registro: 12/11/2019 12:35:44		
Num. Lote CTM: 80286100400

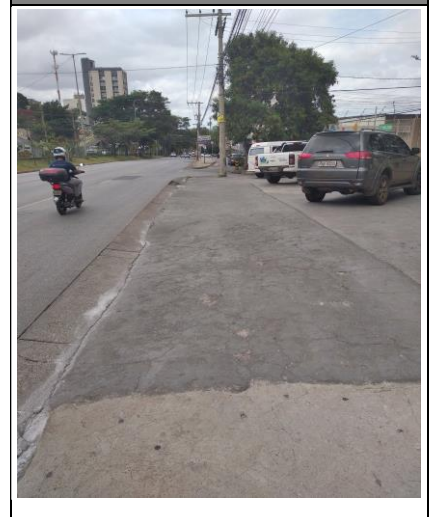
### Foto Geral

ID	Itens Avaliados	Respostas	Nota
P_1	O Mobiliário urbano está dentro da faixa de serviço de 70 cm ?	Não	-
P_2	Qual a largura livre do Passeio ?	Acima de 1.50 m	10
P_3	Tipo de revestimento da calçada ?	Concreto	10
P_4	Existência de Buracos ?	Nenhum	10
P_5	Condições Gerais do Piso e meio-fio da calçada ?	Ótimo(a)	5
P_6	Presença de desníveis ?	Nenhum	10
P_7	Tem rebaixamento de calçada para Pedestre ?	Não, mas deveria ter.	10
P_8	Possui piso tátil ao longo da Calçada ?	Não	-
P_9	A calçada Possui Rebaixamento de Veículos correto ?	Não	0
P_10	Existência de altura livre menor que 2,10 m ?	Não	-
P_11	O Passeio está no padrão da SMPU ?	Não	0
P_12	A testada possui prática de estacionamento sobre o passeio ?	Sim	0
P_13	Existe algum dispositivo de Drenagem sobre a calçada ?	Não	0
P_14	Existe PED em frente a testada ?	Não	-
P_15	Existe FTP em frente a testada ?	Não	-
P_16	Classificação geral da calçada pelo pesquisador.	Regular	5
