Lote 4 - Rota: Raja Gabágia

FRATAR
ENGENHARIA CONSULTIVA

Diagnóstico da Calçada	Qualidade do Serviço	
Endereço: Av. Olegário Maciel, 1328	78	B
Data do Registro: 05/11/2019 12:17:32		
Num. Lote CTM: 10243000405

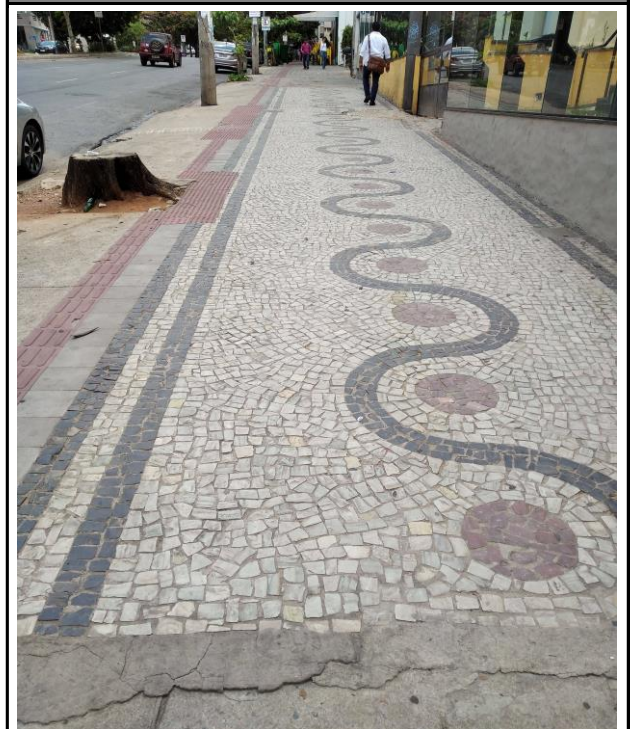
Foto Geral

ID	Itens Avaliados	Respostas	Nota
P_1	O Mobiliário urbano está dentro da faixa de serviço de 70 cm ?	Sim	-
P_2	Qual a largura livre do Passeio ?	Acima de 1.50 m	10
P_3	Tipo de revestimento da calçada ?	Pedra Portuguesa	8
P_4	Existencia de Buracos ?	Nenhum	10
P_5	Condições Gerais do Piso e meio-fio da calçada ?	Ótimo(a)	10
P_6	Presença de desniveis ?	Nenhum	10
P_7	Tem rebaixamento de calçada para Pedestre ?	Não	10
P_8	Possui piso tátil ao longo da Calçada ?	Sim	-
P_9	A calçada Possui Rebaixamento de Veiculos correto ?	Não	0
P_10	Existencia de altura livre menor que 2,10 m ?	Não	-
P_11	O Passeio está no padrao da SMPU ?	Não	0
P_12	A testada possui prática de estacionamento sobre o passeio ?	Não	10
P_13	Existe algum dispositivo de Drenagem sobre a calçada ?	Não	0
P_14	Existe PED em frente a testada ?	Não	-
P_15	Existe FTP em frente a testada ?	Não	-
P_16	Classificação geral da calçada pelo pesquisador.	Ótimo(a)	10
