# Lote 5 - Rota: Sul

**FRATAR**  
ENGENHARIA CONSULTIVA

Diagnóstico da Calçada	Qualidade do Serviço	
Endereço: Av. Cristovão Colombo, s/nº	<b>72</b>	<b>B</b>
Data do Registro: 12/11/2019 12:53:17		
Num. Lote CTM: 10020500145

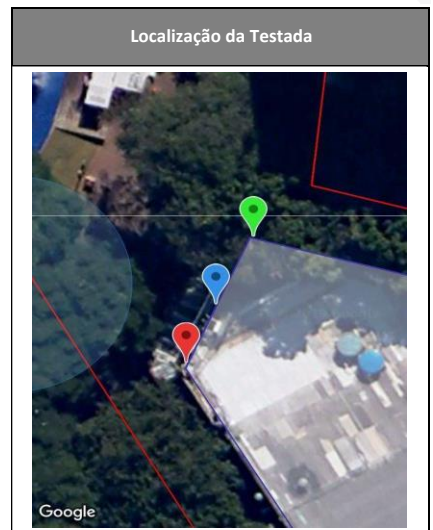
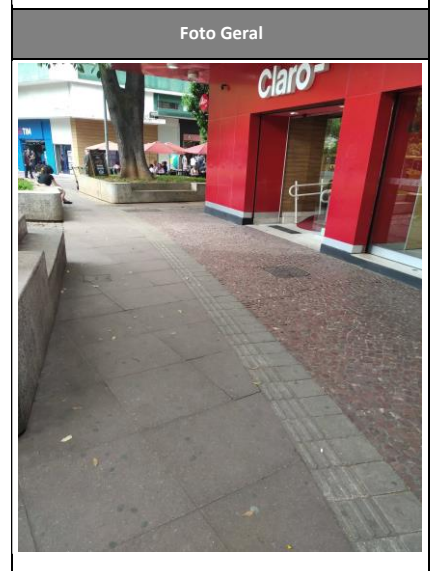
ID	Itens Avaliados	Respostas	Nota
P_1	O Mobiliário urbano está dentro da faixa de serviço de 70 cm ?	Sim	-
P_2	Qual a largura livre do Passeio ?	Acima de 1.50 m	10
P_3	Tipo de revestimento da calçada ?	Pedra Portuguesa	8
P_4	Existência de Buracos ?	Poucos	5
P_5	Condições Gerais do Piso e meio-fio da calçada ?	Ótimo(a)	10
P_6	Presença de desníveis ?	Nenhum	10
P_7	Tem rebaixamento de calçada para Pedestre ?	Sim	8
P_8	Possui piso tátil ao longo da Calçada ?	Sim	-
P_9	A calçada Possui Rebaixamento de Veículos correto ?	N.A	0
P_10	Existência de altura livre menor que 2,10 m ?	Não	-
P_11	O Passeio está no padrão da SMPU ?	Não	0
P_12	A testada possui prática de estacionamento sobre o passeio ?	Não	10
P_13	Existe algum dispositivo de Drenagem sobre a calçada ?	Não	0
P_14	Existe PED em frente a testada ?	Não	-
P_15	Existe FTP em frente a testada ?	Sim	-
P_16	Classificação geral da calçada pelo pesquisador.	Ótimo(a)	10

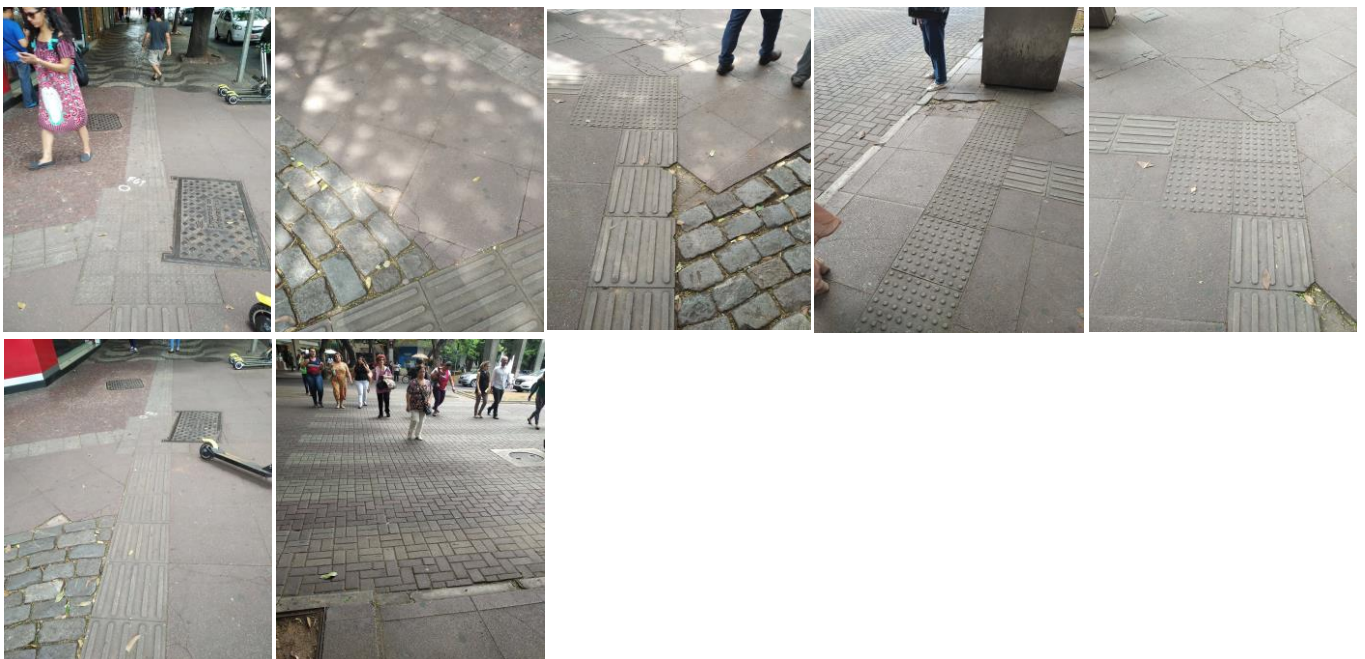
## Fotos Complementares - Detalhes do Passeio

ID	Itens Avaliados	Respostas	Nota
P_7_1	Qual tipo do Rebaixo ?	Rebaixo Tipo 1 (trapézio)	0
P_7_1_1	Se for do Tipo 1, Passeio possui largura livre de 1,2 m ?	Sim	0
P_7_1_2	Se for do Tipo 1, O rebaixo tem abas conforme a norma ?	Não	-1
P_7_2	A rampa do rebaixo tem Inclinação da norma (8,33%) ?	Sim	0
P_7_3	O rebaixo possui piso tátil ?	Tem piso de alerta e direcional	0
P_7_3_1	O piso tátil de alerta e direcional do rebaixo está conforme a norma ?	Sim	0
P_8_1	O piso tátil está no eixo da faixa livre ?	Sim	0
P_8_2	Se tem uma leve mudança de direção está conforme a norma ?	Sim	0
P_8_3	Se tem mudança de direção de 90º ou maior está conforme a norma ?	Sim	0
P_8_4	Se tem mudança de direção de três faixas direcionais está conforme a norma ?	Sim	0
P_8_5	Se tem mudança de direção de quatro faixas direcionais está conforme a norma?	Sim	0
P_8_6	Tem piso tátil em pontos de ônibus conforme a norma?	N.A	0
P_8_7	O piso tátil tem conexão com os lotes vizinhos?	Sim	0

P_8_8	O piso tátil está em boas condições aparentes?	Sim	0
P_8_9	O piso tátil apresenta desenho com bom senso?	Sim	0
P_13_1	Dispositivo de Drenagem está devidamente instalado e bem conservado?	0	0
P_13_2	Dispositivo de Drenagem oferece risco para caminamento seguro de pedestre?	0	0
