Diagnóstico da Calçada	Qualidade do Serviço	
Endereço: Av. Cristovão Colombo, 260	63	C
Data do Registro: 12/11/2019 12:44:45		
Num. Lote CTM: 10033400035

Diagnóstico da Calçada	Qualidade do Serviço		Complemento do Diagnóstico
Endereço: Av. Cristovão Colombo, 260 Data do Registro: 12/11/2019 12:44:45 Num. Lote CTM: 10033400035	63	C

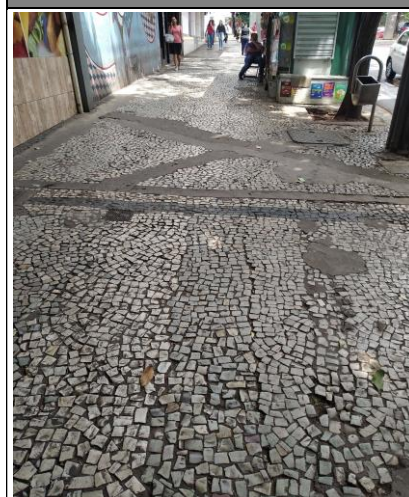
Foto Geral

ID	Itens Avaliados	Respostas	Nota
P_1	O Mobiliário urbano está dentro da faixa de serviço de 70 cm ?	Sim	-
P_2	Qual a largura livre do Passeio ?	Acima de 1.50 m	10
P_3	Tipo de revestimento da calçada ?	Pedra Portuguesa	8
P_4	Existência de Buracos ?	Poucos	5
P_5	Condições Gerais do Piso e meio-fio da calçada ?	Regular	10
P_6	Presença de desníveis ?	Nenhum	10
P_7	Tem rebaixamento de calçada para Pedestre ?	Não	10
P_8	Possui piso tátil ao longo da Calçada ?	Não	-
P_9	A calçada Possui Rebaixamento de Veículos correto ?	N.A	0
P_10	Existência de altura livre menor que 2,10 m ?	Não	-
P_11	O Passeio está no padrão da SMPU ?	Não	0
P_12	A testada possui prática de estacionamento sobre o passeio ?	Não	10
P_13	Existe algum dispositivo de Drenagem sobre a calçada ?	Não	0
P_14	Existe PED em frente a testada ?	Não	-
P_15	Existe FTP em frente a testada ?	Não	-
P_16	Classificação geral da calçada pelo pesquisador.	Regular	10
