Diagnóstico da Calçada	Qualidade do Serviço	
Endereço: Av. Portugal, 1300	53	C
Data do Registro: 16/11/2019 11:17:54		
Num. Lote CTM: 200011603250

Diagnóstico da Calçada	Qualidade do Serviço		Complemento do Diagnóstico
Endereço: Av. Portugal, 1300 Data do Registro: 16/11/2019 11:17:54 Num. Lote CTM: 200011603250	53	C

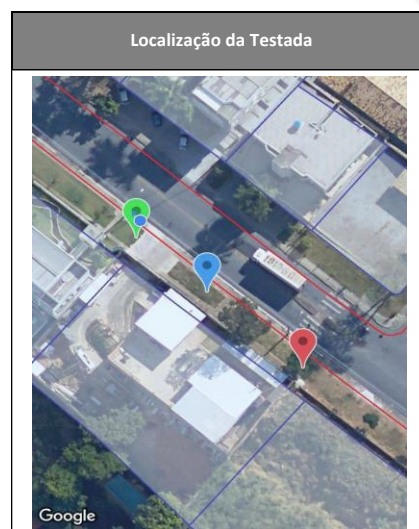
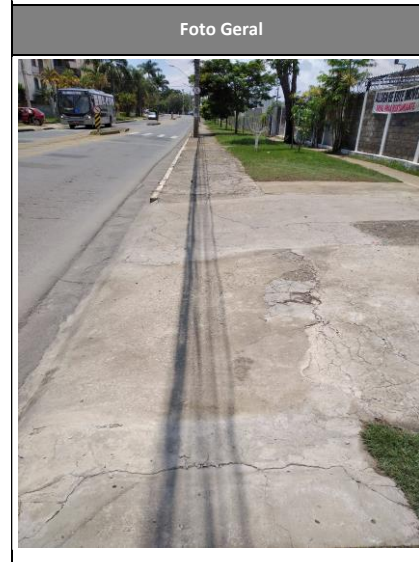
ID	Itens Avaliados	Respostas	Nota
P_1	O Mobiliário urbano está dentro da faixa de serviço de 70 cm ?	Sim	-
P_2	Qual a largura livre do Passeio ?	Entre 1.20 m e 1.50 m	6
P_3	Tipo de revestimento da calçada ?	Concreto	10
P_4	Existência de Buracos ?	Poucos	5
P_5	Condições Gerais do Piso e meio-fio da calçada ?	Regular	5
P_6	Presença de desníveis ?	Leve	7
P_7	Tem rebaixamento de calçada para Pedestre ?	Sim	5
P_8	Possui piso tátil ao longo da Calçada ?	Não	-
P_9	A calçada Possui Rebaixamento de Veículos correto ?	Não	0
P_10	Existência de altura livre menor que 2,10 m ?	Não	-
P_11	O Passeio está no padrão da SMPU ?	Não	0
P_12	A testada possui prática de estacionamento sobre o passeio ?	Não	10
P_13	Existe algum dispositivo de Drenagem sobre a calçada ?	Não	0
P_14	Existe PED em frente a testada ?	Não	-
P_15	Existe FTP em frente a testada ?	Sim	-
P_16	Classificação geral da calçada pelo pesquisador.	Regular	5

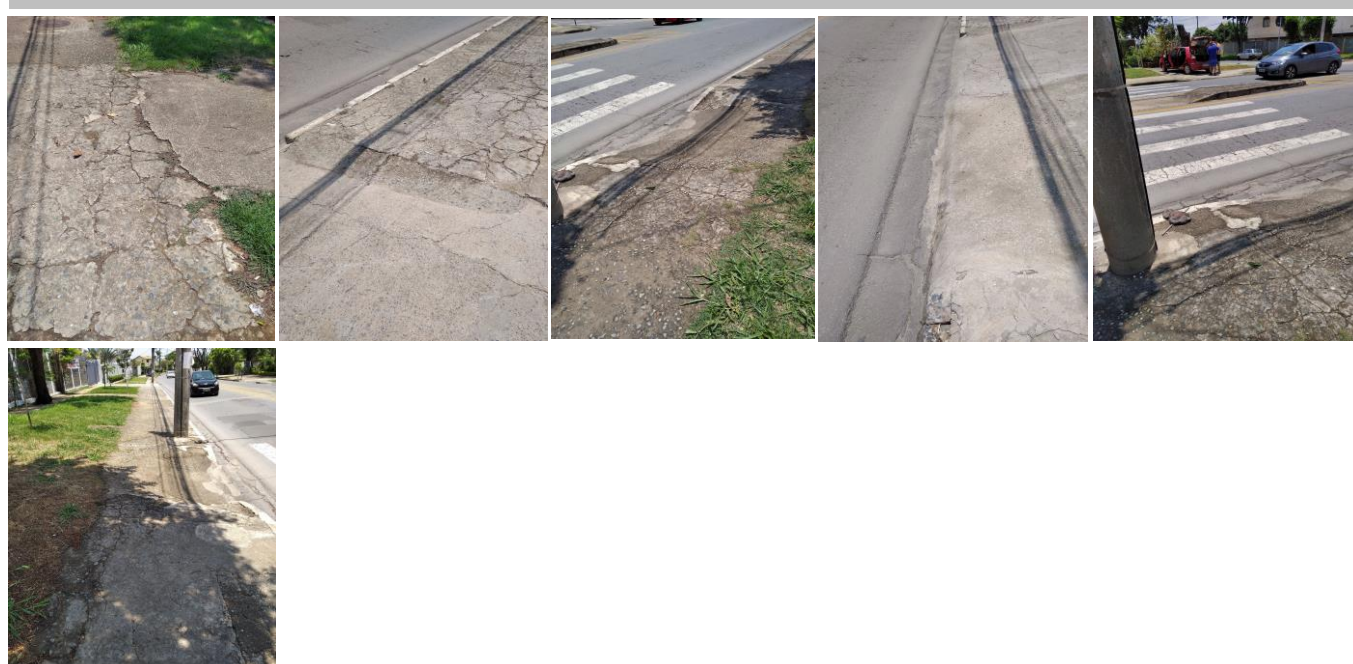
Fotos Complementares - Detalhes do Passeio

ID	Itens Avaliados	Respostas	Nota
P_7_1	Qual tipo do Rebaixo ?	Rebaixo Tipo 1 (trapézio)	0
P_7_1_1	Se for do Tipo 1, Passeio possui largura livre de 1,2 m ?	Não	0
P_7_1_2	Se for do Tipo 1, O rebaixo tem abas conforme a norma ?	Não	0
P_7_2	A rampa do rebaixo tem Inclinação da norma (8,33%) ?	Sim	0
P_7_3	O rebaixo possui piso tátil ?	Não tem nenhum	0
P_7_3_1	O piso tátil de alerta e direcional do rebaixo está conforme a norma ?	0	0
P_8_1	O piso tátil está no eixo da faixa livre ?	0	0
P_8_2	Se tem uma leve mudança de direção está conforme a norma ?	0	0
P_8_3	Se tem mudança de direção de 90º ou maior está conforme a norma ?	0	0
P_8_4	Se tem mudança de direção de três faixas direcionais está conforme a norma ?	0	0
P_8_5	Se tem mudança de direção de quatro faixas direcionais está conforme a norma?	0	0
P_8_6	Tem piso tátil em pontos de ônibus conforme a norma?	0	0
P_8_7	O piso tátil tem conexão com os lotes vizinhos?	0	0

P_8_8	O piso tátil está em boas condições aparentes?	0	0
P_8_9	O piso tátil apresenta desenho com bom senso?	0	0
P_13_1	Dispositivo de Drenagem está devidamente instalado e bem conservado?	0	0
P_13_2	Dispositivo de Drenagem oferece risco para caminamento seguro de pedestre?	0	0
